Plano de Preservação do Patrimônio Cultural do Recife

Diagnóstico das ZEPH-10 e 14

Sítio histórico de Santo Antônio e São José
outubro | 2020

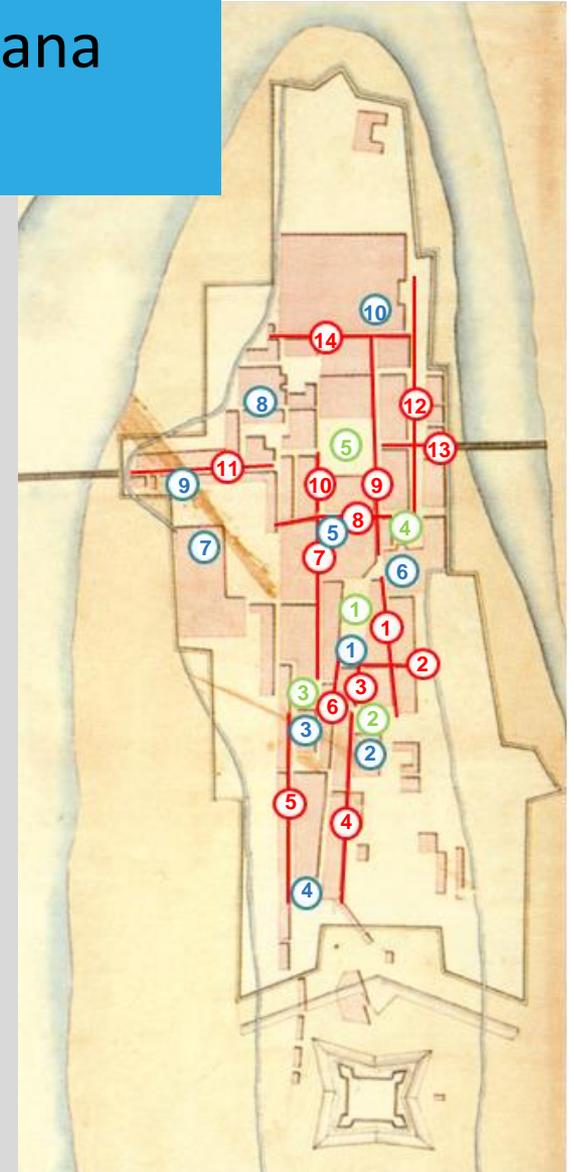
Histórico e formação urbana 1773

1. Rua da Indústria
2. Rua da Praia
3. Rua Tobias Barreto
4. Rua Direita (traçado definitivo)
5. Rua São José do Ribamar
6. Rua de Santa Rita
7. Rua Padre Muniz
8. Rua Santa Cecília
9. Travessa do Cirigado
10. Travessa dos Martírios
11. Rua Padre Floriano
12. Rua do Nogueira
13. Rua Antônio Henrique
14. Rua Passo da Pátria
15. Rua Vidal de Negreiros
16. Rua do Forte
17. Rua do Jardim
18. Travessa do Forte
19. Rua dos Pescadores
20. Rua Coração de Maria
21. Rua Felipe Camarão
22. Rua São Pedro

1. Matriz de Santo Antônio
2. Igreja de São José do Ribamar
1. Pátio do Carmo
2. Pátio de São José do Ribamar
3. Pátio do Terço

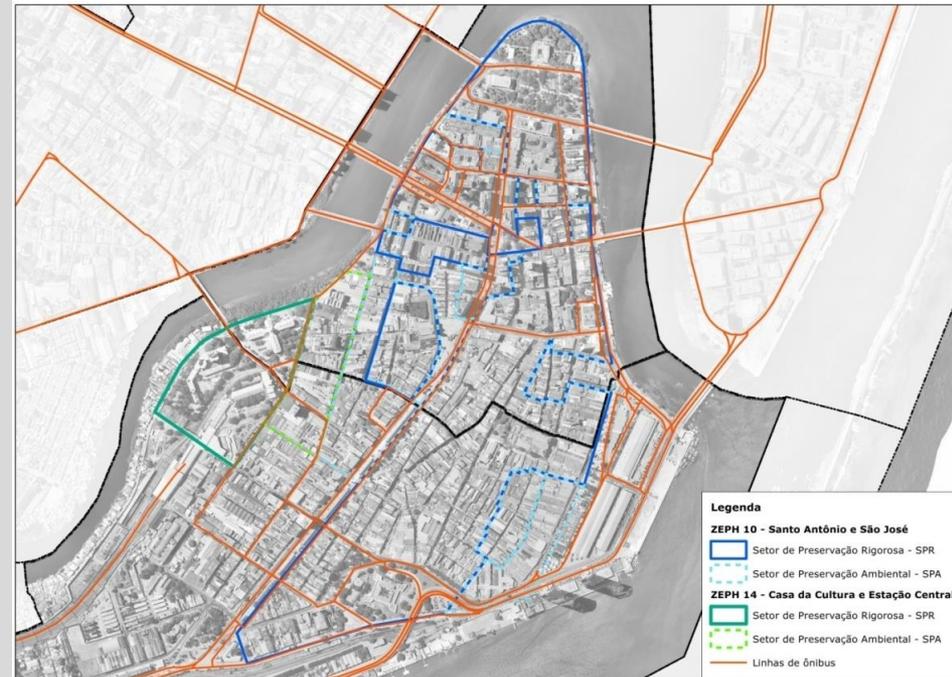
Os corredores de transporte rodoviário definidos na LUOS dividem-se em três categorias: metropolitano, urbano principal e urbano secundário. Chama a atenção o fato de que **o território das ZEPH-10 e 14 não tem suas vias contempladas em nenhuma dessas categorias**, com exceção de pequeno trecho da Avenida Sul (corredor de transporte urbano principal) e da Rua Imperial (via coletora – corredor de transporte urbano secundário), o que quer dizer que, apesar do grande afluxo de linhas de transporte público, suas vias não são classificadas formalmente como corredores de transporte rodoviário.

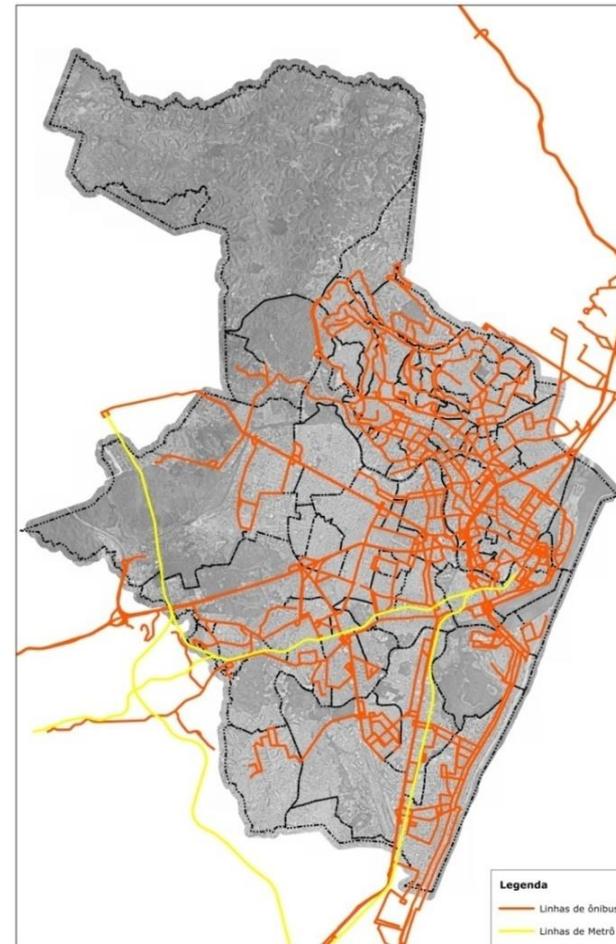
No território das ZEPH-10 e 14, **29 logradouros (cerca de 1/3 do total) servem de passagem para linhas de transporte público coletivo**. A área conta, também, com o Terminal de Ônibus Cais de Santa Rita e o Terminal Integrado Recife, integrando com o sistema de metrô. Trafegam nos logradouros e terminais mencionados um total de **167 linhas, que correspondem a cerca de 44% do total de linhas existentes no STPCP/RMR**, indicando – a despeito da ausência de corredores de transporte na classificação viária – o forte papel de Santo Antônio e São José como ponto nodal de toda a Região Metropolitana.

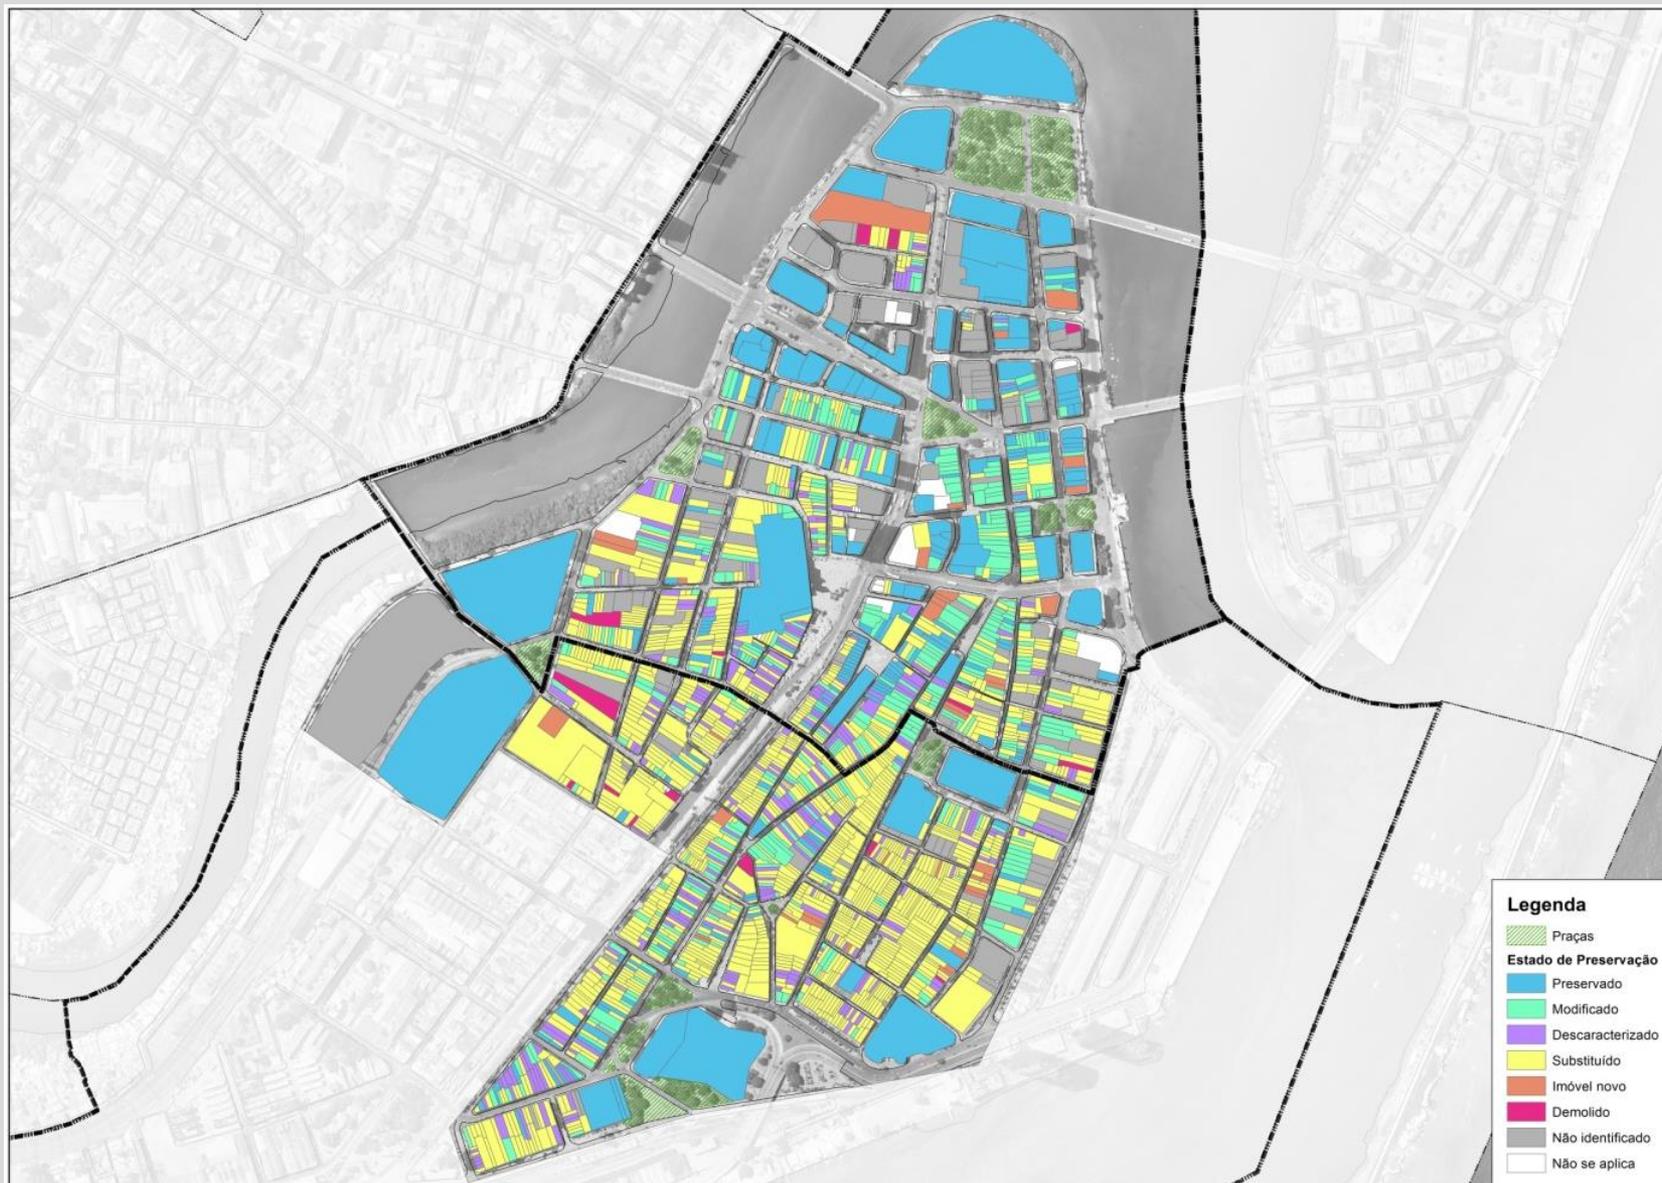
Estado de Preservação

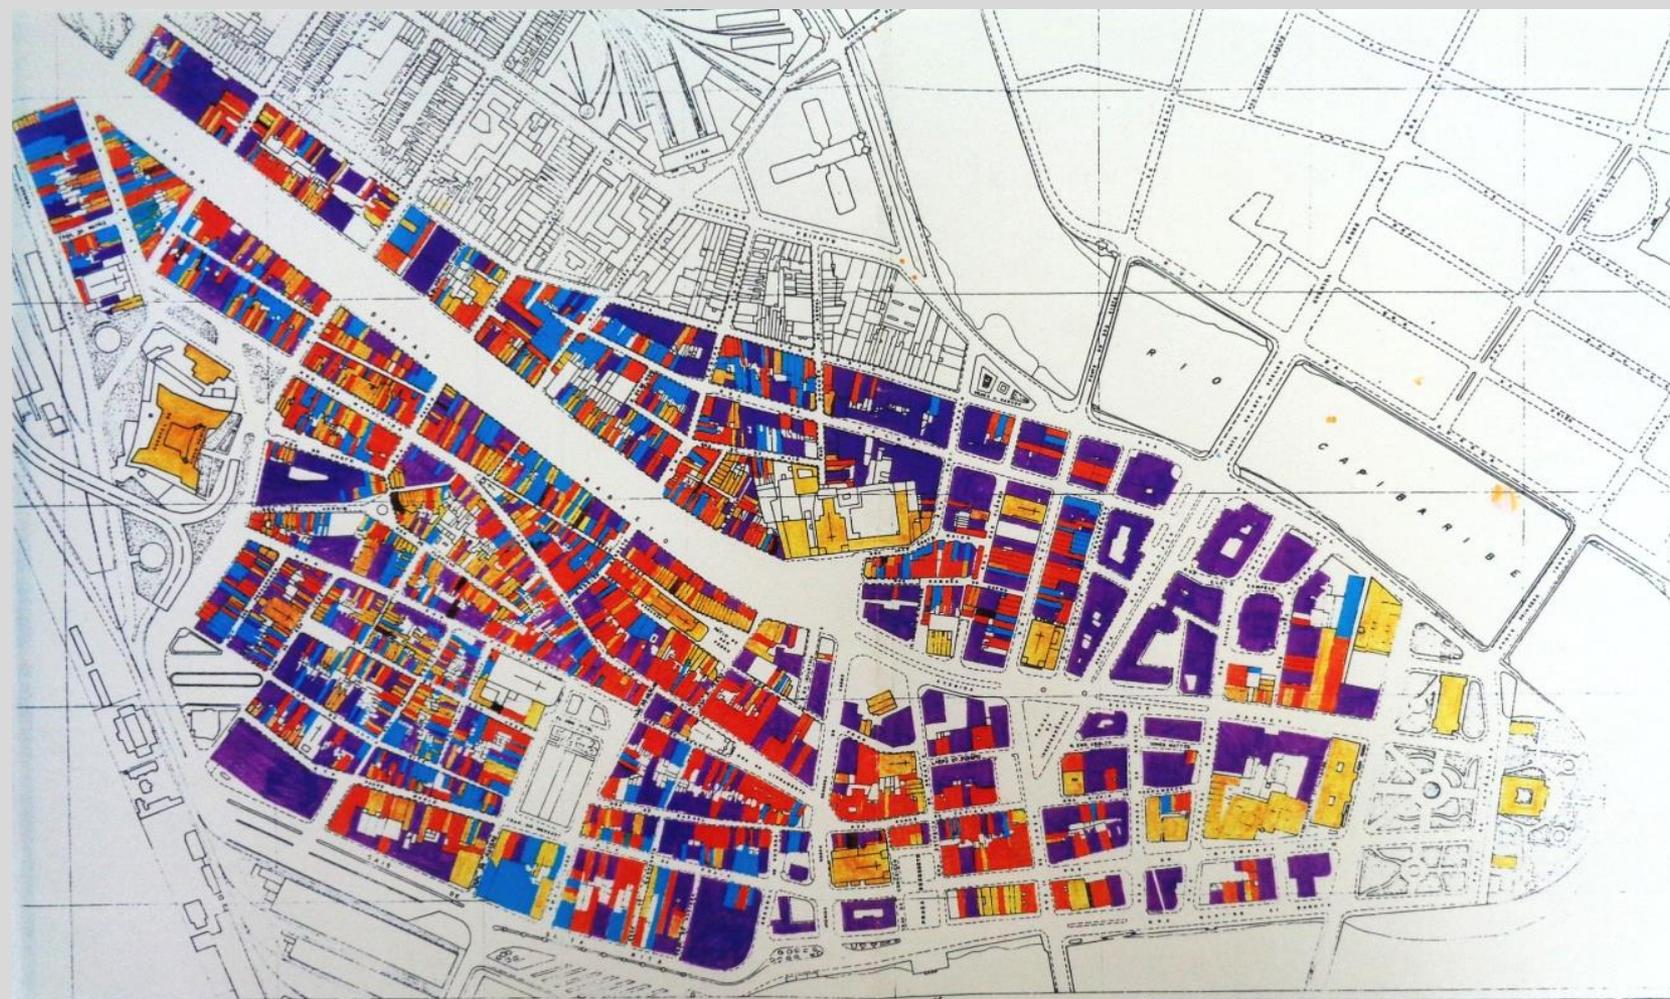
GRAU DE DESCARACTERIZAÇÃO

- PRESERVADO
- MODIFICADO
- DESCARACTERIZADO
- RECENTE
- RUÍNAS
- TERRENO VAZIO
