Plano de Preservação do Patrimônio Cultural do Recife

Diagnóstico das Zonas Especiais de Preservação do Patrimônio Histórico-Cultural | ZEPH

Sítio Histórico de Santo Antônio e São José ZEPH-10 e 14

Volume 01 – Revisão 01

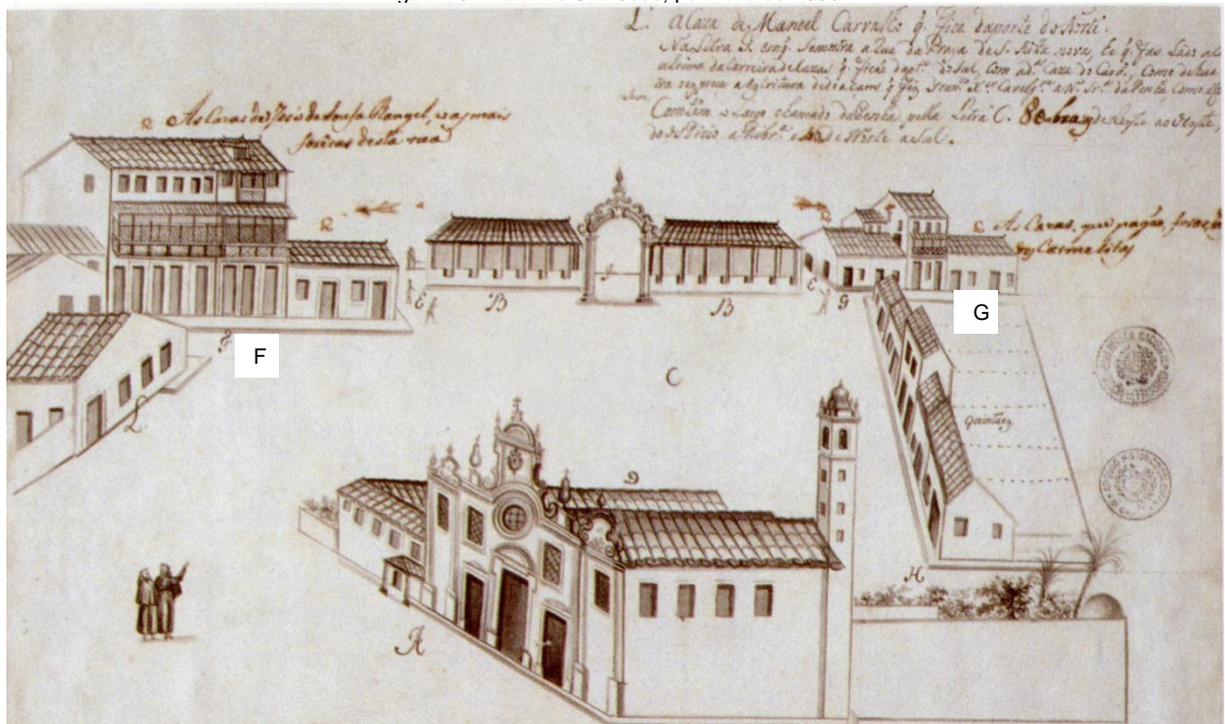
Figura 10 - Perfil de São José, por volta de 1800

Na imagem acima, destacamos também a presença das casas térreas, de porta e janela com os quintais ao fundo, convivendo com alguns sobrados, denotando o perfil mais comercial desse largo, onde futuramente se instalaria o Mercado de São José. Conforme assinala Reynaldo (REYNALDO, 2017), construções de maior altura costumavam se localizar nas imediações dos edifícios religioso, por se tratarem de localidades mais valorizadas.

nem frontais, formando uma fachada contínua alinhada ao paramento da rua. Havia, no entanto, recuos de fundos, onde ficavam os quintais das casas e dos sobrados, como pode ser verificado na Figura abaixo (trecho da Figura 10, na página 15), que mostra os quintais (legenda destacada em vermelho) das casas no Largo da Penha, em São José, por volta de 1800. A imagem registra também a presença de vegetação na área interna ao convento da Penha, a qual também pode ser verificada na Figura 150, na qual identificamos o contraste da ausência de vegetação no espaço público quando comparado ao interior do convento.

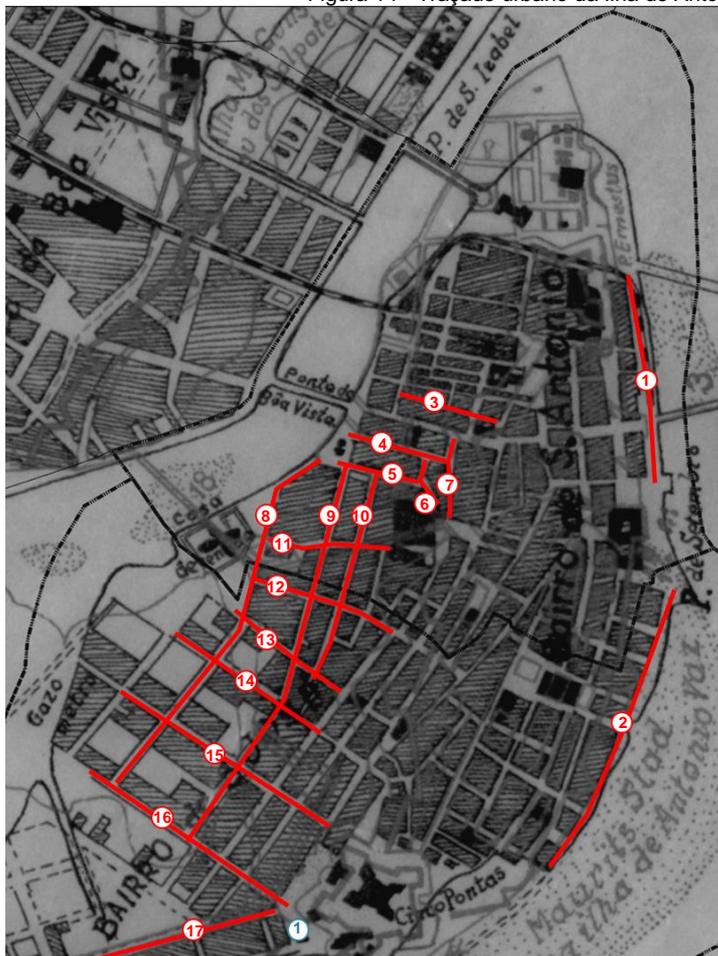
Figura 14 - Traçado urbano da Ilha de Antônio Vaz em 1876

1. Avenida Martins de Barros
2. Cais de Santa Rita
3. Rua Matias de Albuquerque
4. Rua das Flores
5. Rua Frei Caneca
6. Rua João Souto Maior
7. Rua Camboa do Carmo
8. Rua Floriano Peixoto
9. Rua da Concórdia
10. Rua da Palma (trecho)
11. Rua Marquês do Herval
12. Rua Tobias Barreto (prolongamento)
13. Rua Passo da Pátria (prolongamento)
14. Rua Barão da Vitória
15. Rua São João
16. Rua do Peixoto
17. Rua Imperial
1. Matriz de São José

Entre 1843 e 1864, foi construída a última igreja católica de destaque nesse território – a Matriz de São José –, configurando um novo momento de expansão urbana, pois localizava-se mais ao sul, até mesmo do Forte das Cinco Pontas que, nos mapas anteriores, demarcava os limites da mancha urbana. Nesse intervalo, em mapa de 1856, verifica-se a primeira referência a essa área residencial mais ao sul da ilha como São José, indicando a divisão do antigo povoado em dois bairros (REYNALDO, 2017). A Figura 14 mostra a localização da Matriz de São José, com a consolidação de um antigo caminho que ligava a Ilha à região de Afogados desde o século XVII: a Rua Imperial. Ademais, é possível perceber como a ocupação da Ilha se estendeu com aterramentos a oeste, possibilitando tanto o prolongamento de vias existentes quanto o surgimento de novas vias que configuram o traçado urbano atual.

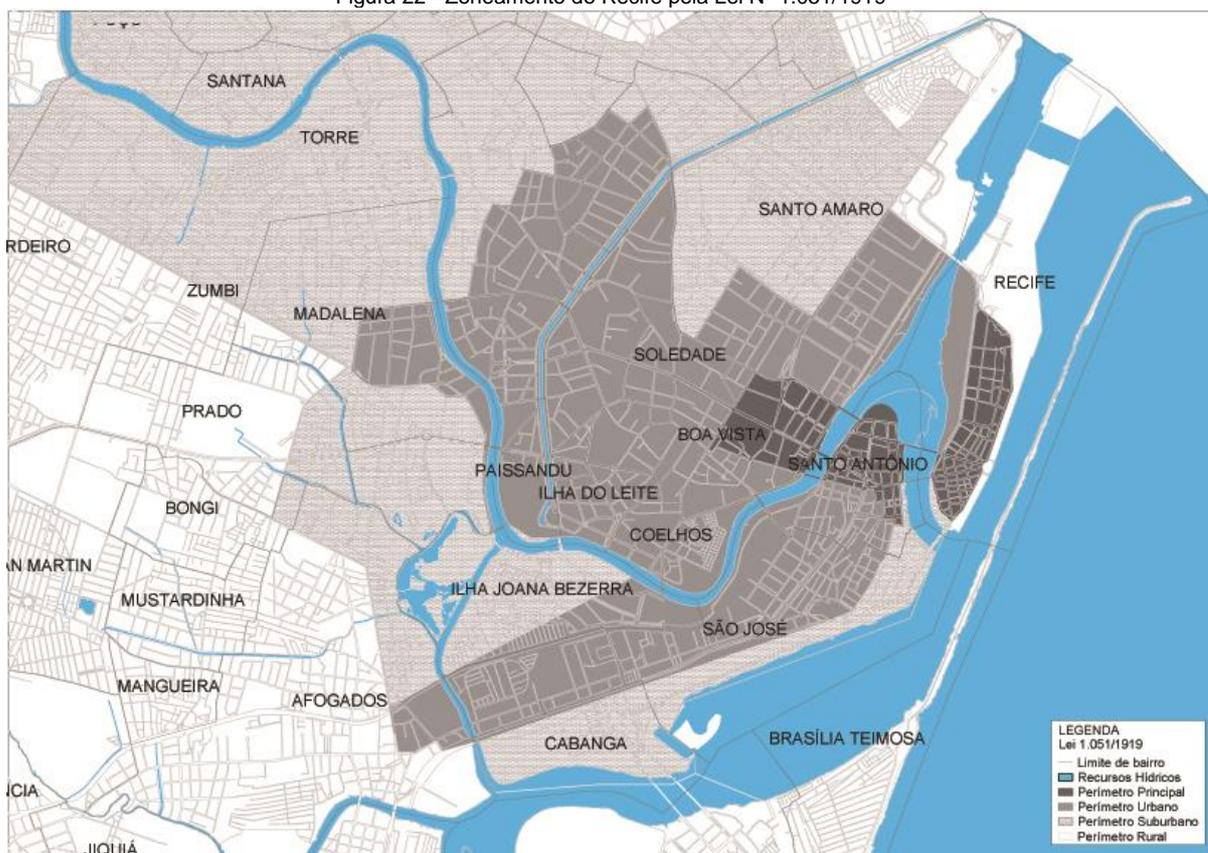
Figura 22 - Zoneamento do Recife pela Lei Nº 1.051/1919

O perímetro principal correspondia ao território central, delimitado pelas duas radiais da reforma urbana do Bairro do Recife, abarcando o referido bairro e partes de Santo Antônio e da Boa Vista. O remanescente do território de Santo Antônio e São José correspondia a áreas predominantemente residenciais, localizadas no perímetro urbano, que era o lugar privilegiado do uso habitacional, majoritariamente excluído da zona principal.

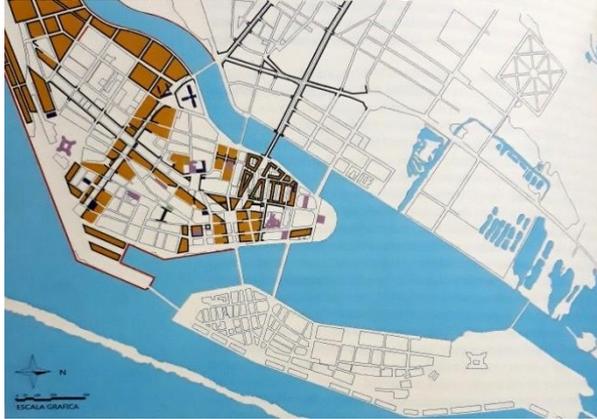
Figura 27 - Proposta de Nestor de Figueiredo (1934)

Na imagem, estão demarcadas, em amarelo, as quadras resultantes do novo traçado e, em lilás, as construções notáveis protegidas. Fonte: REYNALDO, 2017, p.236.

Os estudos de Figueiredo foram apresentados em 1932, com a Praça da Independência destacando-se como espaço de convergência, onde deveriam ter início os traçados radiais que iriam guiar a ampliação da cidade e seriam construídas construções monumentais (Figura 28). O traçado alcançava praticamente todo o bairro de Santo Antônio e parte significativa de São José (Figura 27). Os usos propostos para as novas edificações erradicavam o uso habitacional: os pavimentos térreos e

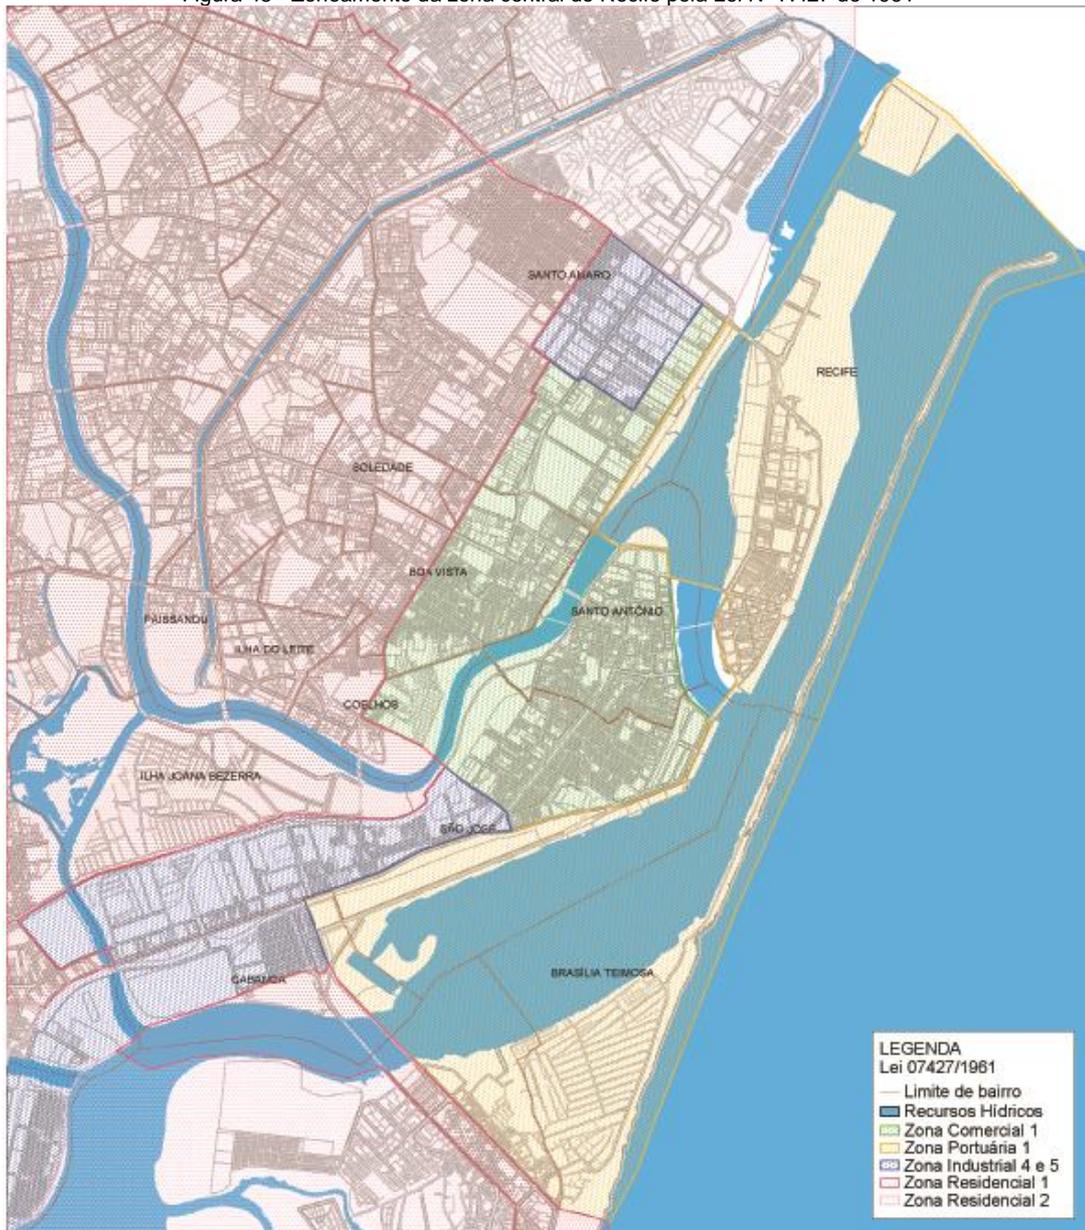
Figura 48 - Zoneamento da zona central do Recife pela Lei Nº 7.427 de 1961

O Código de 1961 era uma lei extensa e minuciosa que aplicava os conceitos funcionalistas no trato sobre os edifícios, resultando a questão urbana, em grande parte, da forma resultante da aplicação dos requisitos sobre as funções dos edifícios (MEDINA, 1997). Em termos de zoneamento (Figura 48), a cidade foi dividida em três setores: urbano, suburbano e rural, cada qual dividido em zonas comerciais, portuárias, industriais, residenciais, universitárias, de reserva florestal e *non aedificandi*. Uma vez que não havia delimitação exclusiva para o setor principal, o centro passava a fazer parte de um abrangente setor urbano, o qual era dividido em três zonas comerciais (uma das quais era a Central), uma zona portuária, duas zonas industriais e uma zona residencial.

entornos de pátios e largos, um padrão de ocupação de casas térreas, o que leva a concluir que a legislação estimulava a substituição de usos com deslocamento da população e/ou a substituição das casas térreas por sobrados (MENEZES, 2015) que, como já vimos, era a tipologia associada às zonas comerciais. Comparando com o primeiro zoneamento da cidade (Figura 22), houve uma ampliação da área central destinada a atividades terciárias, em detrimento das áreas tradicionalmente residenciais e suas tipologias.

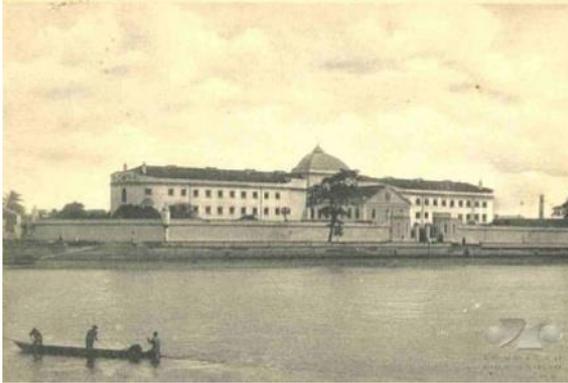
Figura 59 - Casa de Detenção em 1905

A Casa de Detenção é projeto de José Mamede Alves Ferreira (1820-1862), comissionado em 1848. Foi construída em solo conquistado ao Rio Capibaribe, inaugurada em 1855, mas sua construção somente foi finalizada em 1867. O projeto foi concebido segundo o modelo de penitenciária

mais moderno à época: o panóptico, que tinha como princípio básico a disposição das alas das celas de forma a possibilitar a vigilância a partir de um ponto de controle central. A Casa de Detenção do Recife conta com quatro blocos, confluindo para um saguão central coberto por uma cúpula hexagonal. A edificação possui três pavimentos (Figura 60).

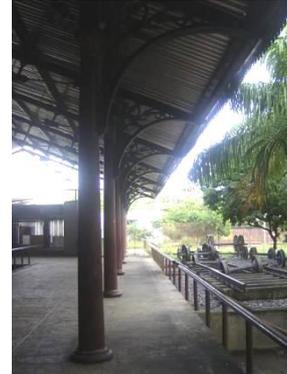
Figura 67 - Coberta em estrutura metálica

Assim, a Estação Central do Recife é toda construída em alvenaria, com exceção de elementos decorativos e da cobertura das plataformas de embarque e de uma cobertura incorporada à fachada voltada para a Praça Visconde de Mauá, para proteção dos passageiros que chegassem à Estação em veículos. A Estação possui planta simétrica, com sua parte central delimitada por duas torres que se destacam do plano da fachada e são encimadas por pássaros de ferro, material também verificado no lanternim que marca o eixo de simetria, acima do frontão triangular, no qual se destaca um vitral semicircular em ferro e vidro.

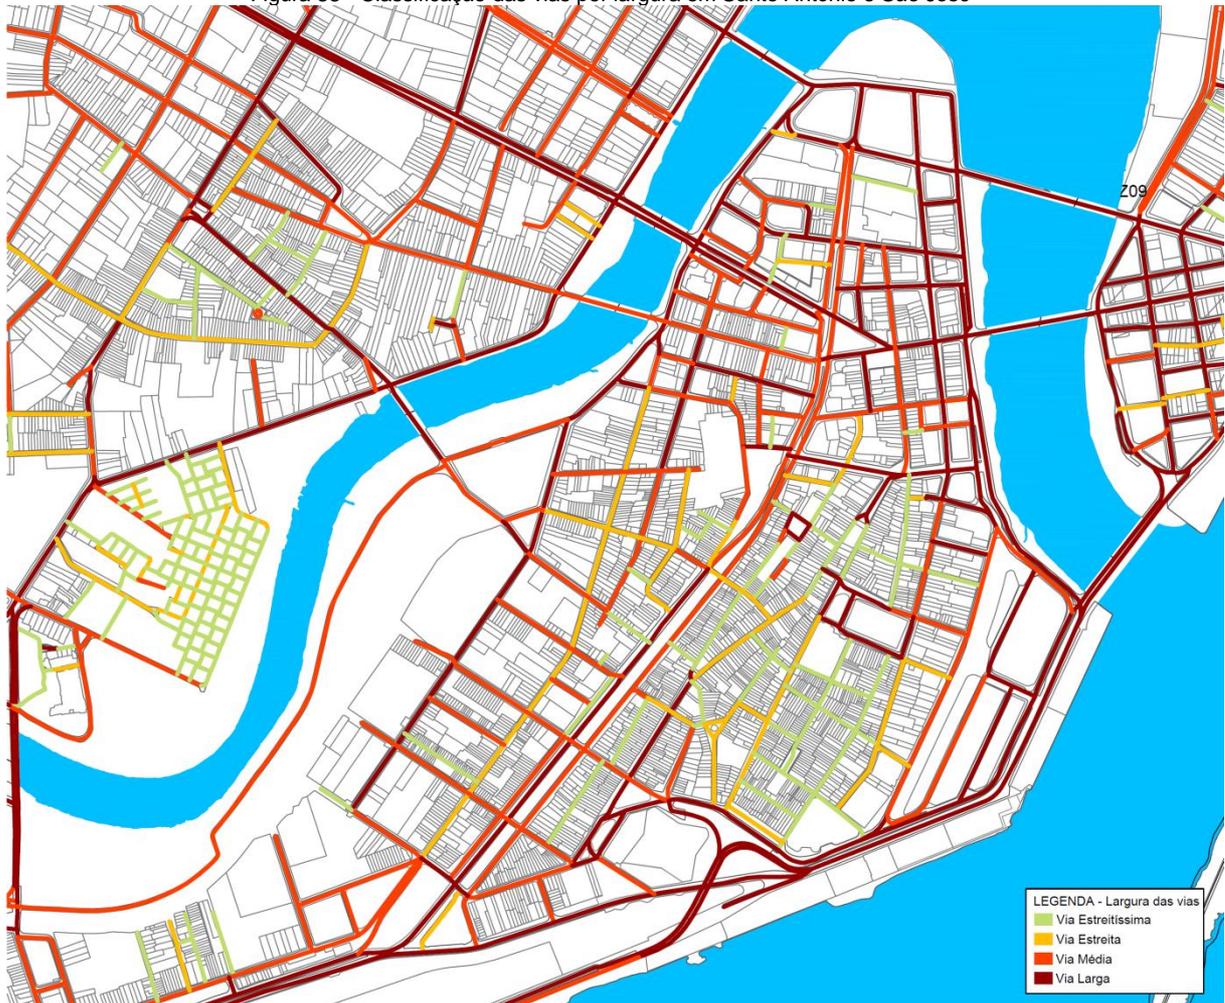
Figura 88 - Classificação das vias por largura em Santo Antônio e São José

Afora o traçado majoritariamente orgânico do núcleo mais antigo, é possível identificar uma intenção de traçado radial a partir da Praça da Independência, resultado da reforma urbana, promovendo a conexão a partir do Bairro do Recife até a Boa Vista e Santo Amaro, no continente. A Figura 89 permite verificar que as principais conexões de Santo Antônio e São José com os bairros vizinhos passam às margens de seu território, com exceção da conexão que parte do Bairro do Recife (Av. Marquês de Olinda), chegando a Santo Antônio pela Rua Primeiro de Março, bifurcando-se, na Praça da Independência, para conformar a Avenida Guararapes e a Rua Nova. Esses são vetores de grande força no fluxo de pessoas nesse território, com a Avenida Guararapes se configurando como eixo de transporte público, e a Rua Nova, de pedestres.

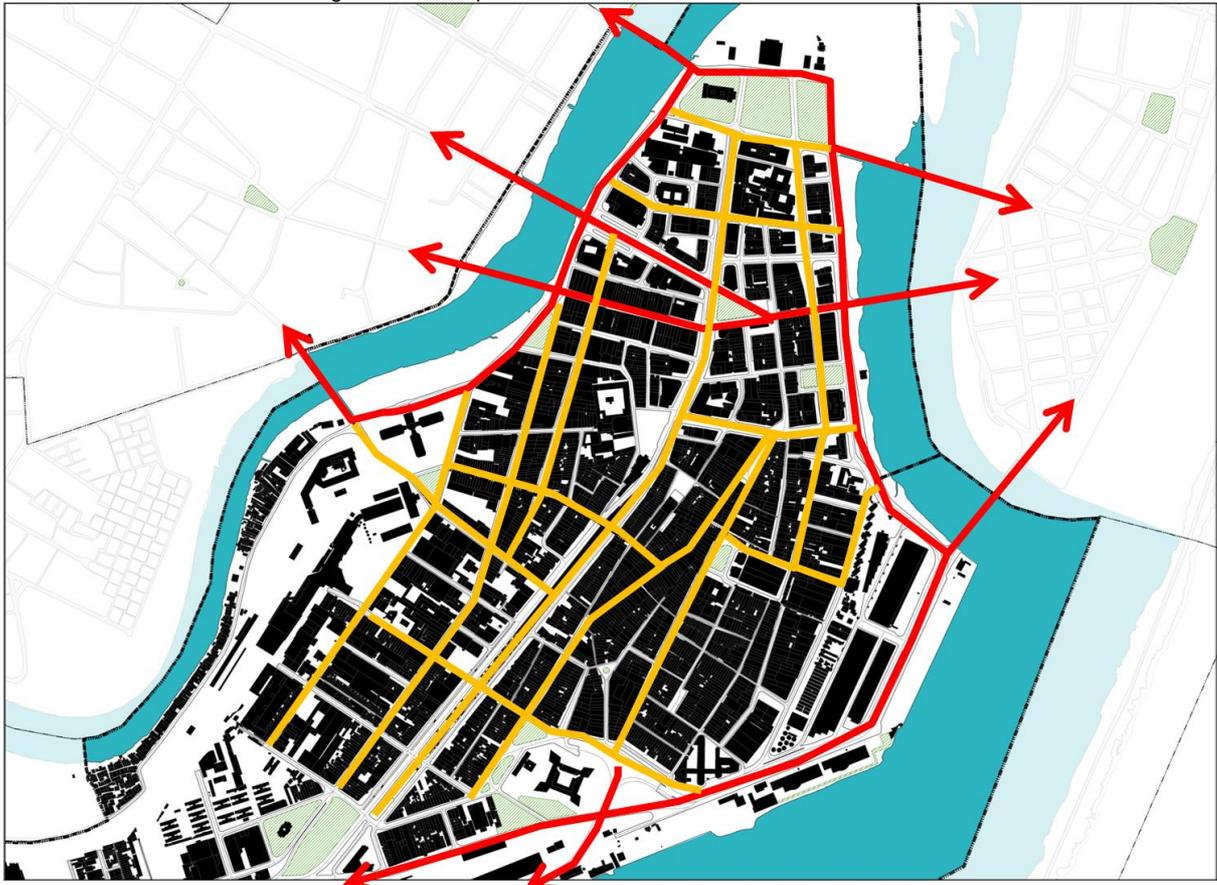
Figura 89 - Principais eixos de conexão das ZEPH-10 e 14

As conexões com as áreas externas às ZEPH estão demarcadas em vermelho na Figura 89, enquanto as principais vias de distribuição interna estão em amarelo. Essa classificação foi efetuada com base nas visitas de campo realizadas para o diagnóstico, identificando não somente vias de tráfego de automóveis, mas também de pedestres. Não significa, contudo, que não haja grande fluxo de pedestres em vias aqui não demarcadas (como as vias comerciais de São José, por exemplo), apenas que nessas vias esse fluxo não foi identificado como de distribuição da circulação internamente à área de estudo.

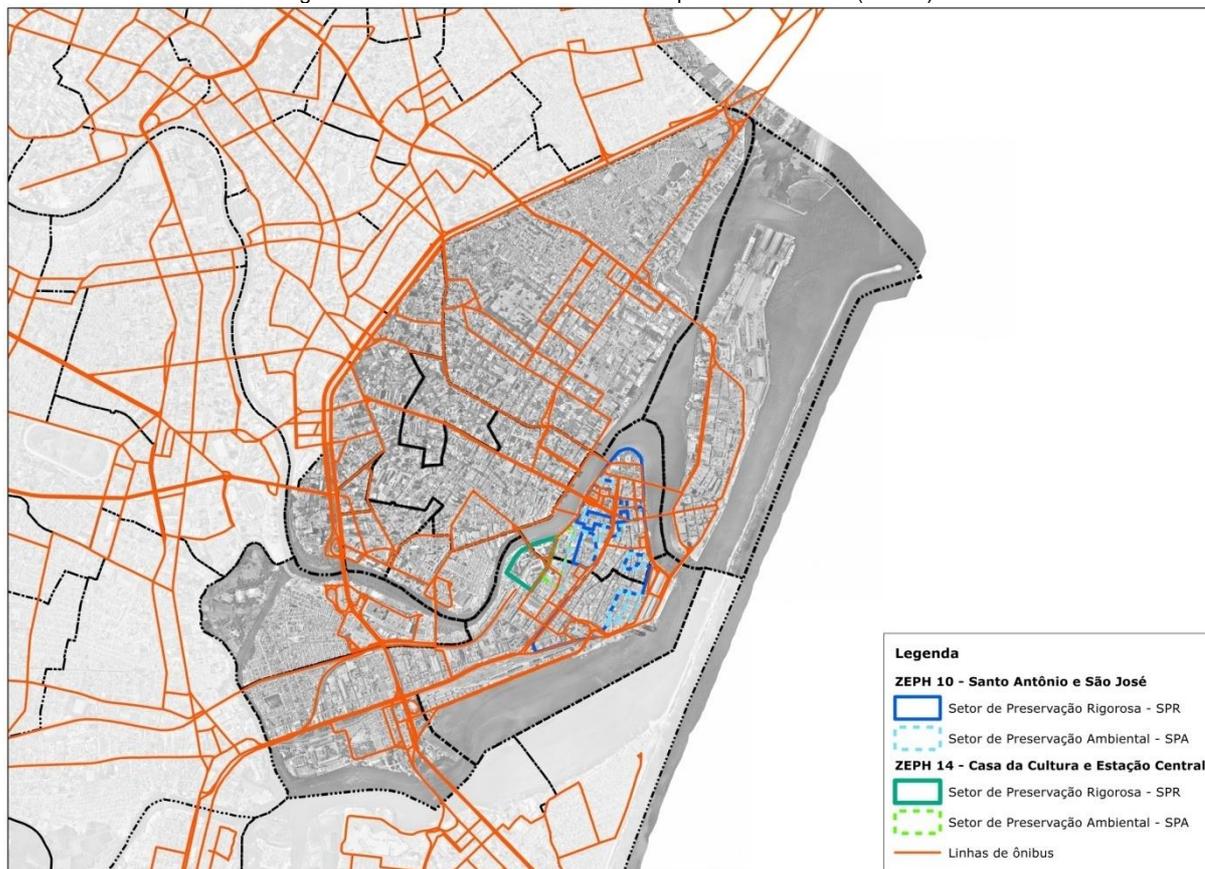
Figura 90 - Linhas de ônibus no centro expandido do Recife (RPA-1)

Considerando o mapeamento apresentado acima, identificamos que, no território das ZEPH-10 e 14, 29 logradouros¹⁴ servem de passagem para linhas de transporte público coletivo (Figura 91), contando ou não com pontos de parada. Além disso, a área conta com o Terminal de Ônibus Cais de Santa Rita e o Terminal Integrado Recife, integrando com o sistema de metrô, que possui duas linhas – Sul e Centro, conectando à Zona Sul, Camaragibe e Jaboatão dos Guararapes.

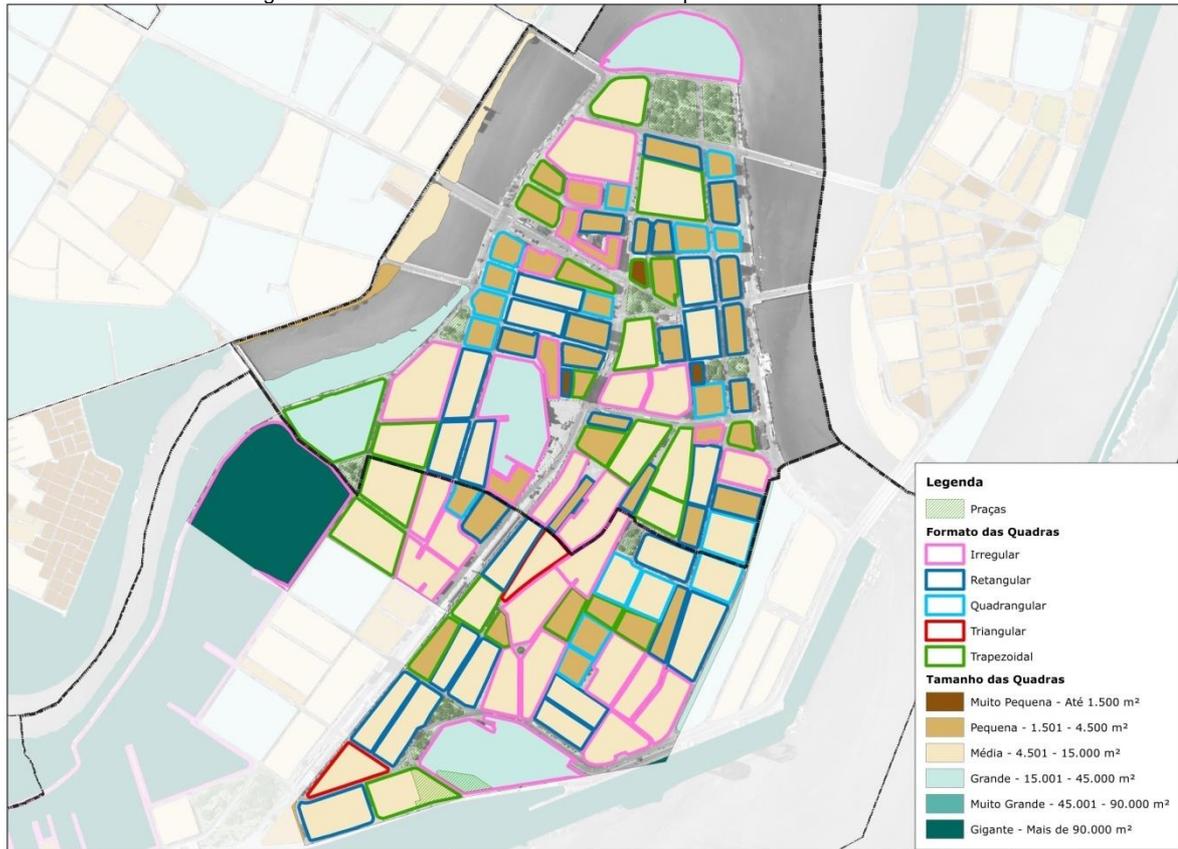
Figura 98 – Dimensionamento e formato das quadras nas ZEPH-10 e 14

Comparando os dois bairros, percebe-se que a parte norte de Santo Antônio – território reformado – possui quadras mais curtas e de formatos regulares do que as quadras ao sul do bairro e da parte mais antiga de São José, que são mais alongadas, maiores em área e apresentam formatos variados. Também é possível perceber a diferença, em São José, em relação às quadras mais recentes, fruto de aterramentos, que são de maiores dimensões.

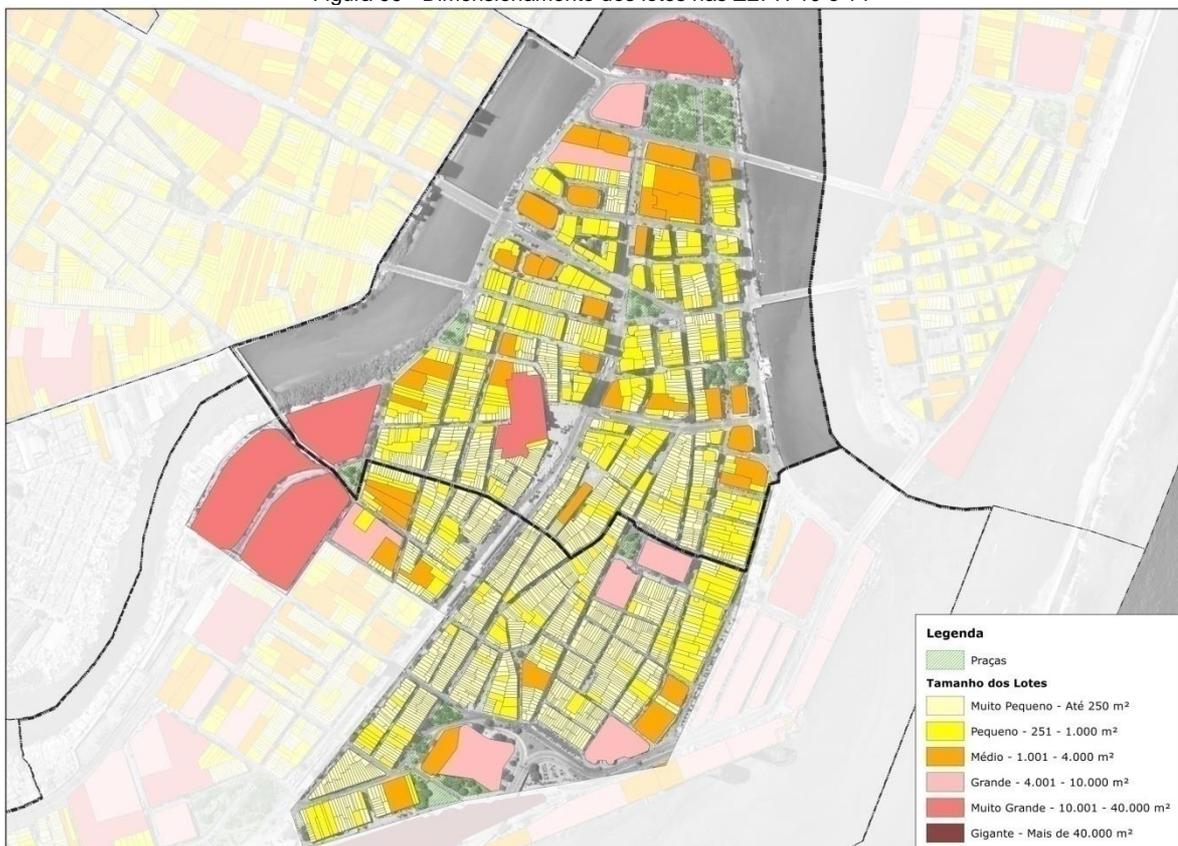
Figura 99 - Dimensionamento dos lotes nas ZEPH-10 e 14

Quanto aos lotes, esses também possuem uma grande variação de formas e dimensões. Nas quadras mais antigas, com poucas exceções, os lotes são muito pequenos (até 250 m²) e estreitos, sendo de maiores proporções na ocorrência de edificações de caráter mais monumental, geralmente igrejas e conventos. Em relação aos lotes estreitos, considerou-se aqueles que apresentam uma relação entre testada e profundidade menor que 1/3. Apesar de quadras com grande maioria de lotes estreitos predominarem no tecido mais antigo da área, eles estão presentes em todo o território, conforme verificado na Figura 100, configurando-se como característica de grande relevância no tecido urbano em análise.

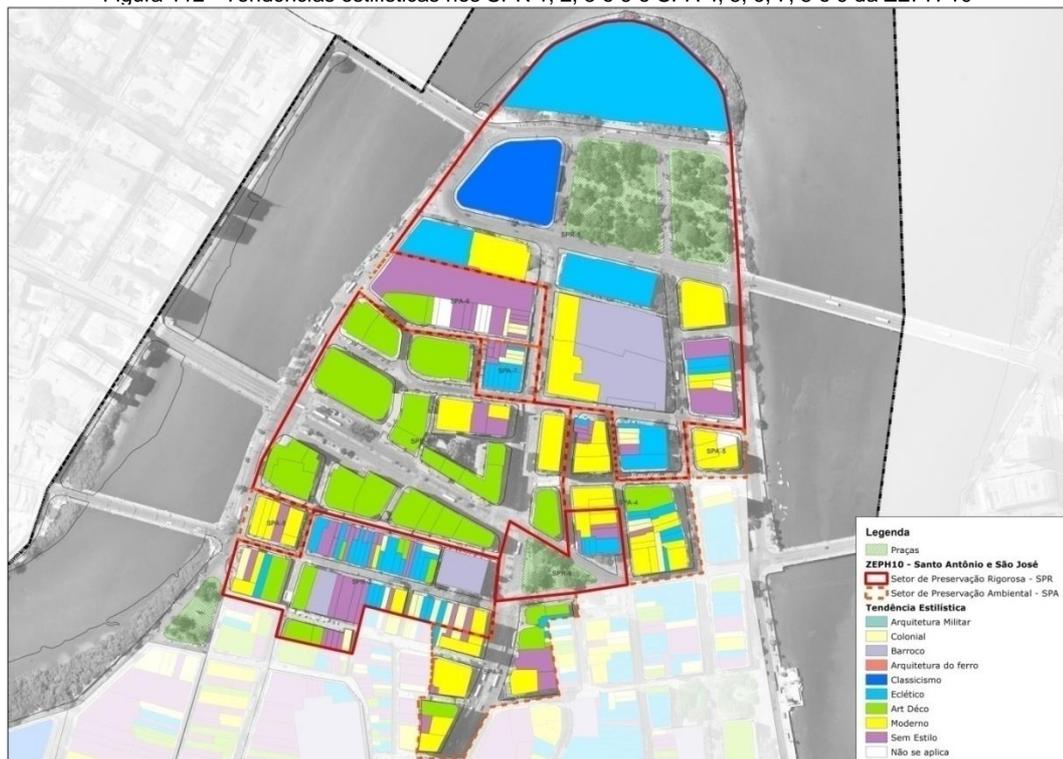
Figura 112 - Tendências estilísticas nos SPR 1, 2, 5 e 6 e SPA 4, 5, 6, 7, 8 e 9 da ZEPH-10

Em relação à grande predominância de edificações sem estilo, importa observar que os dados acima consideram o todo das ZEPH, ou seja, SPR e SPA. No entanto, somente sobre o SPR incidem restrições rigorosas em relação à feição dos imóveis. Dessa forma, é de fundamental importância avaliar os dados discriminados pelos diferentes Setores de Preservação Rigorosa. No Gráfico 19, percebe-se que o percentual de exemplares sem estilo definido cai na maioria dos SPR da ZEPH-10, sobretudo nos SPR 1 e 5, zerando no SPR da ZEPH-14, provavelmente pelos mesmos motivos anteriormente discutidos em relação ao parcelamento do solo. O SPR1 é configurado, em sua maioria, por edificações públicas no entorno da Praça da República, enquanto o SPR5 é formado pelo conjunto da Avenida Guararapes, o que está relacionado à grande maioria de edificações art déco nesse Setor (Figura 112).

É interessante observar o caso dos SPR 2 e 3 da ZEPH-10. Ainda que correspondam a áreas de ocupação mais antiga em Santo Antônio – o que está relacionado à grande proporção de edificações coloniais ou ecléticas – possuem quantidade não desprezível de edificações art déco (Figura 112 e Figura 113). Essas, no entanto, possuem implantação e parcelamento do solo que refletem essa ocupação mais antiga, tratando-se provavelmente de edificações originalmente coloniais que sofreram reforma estilística de fachadas para Art Déco, de forma a apresentarem feição mais moderna, de acordo com o novo tecido urbano que se propunha na área a partir da Av. Guararapes.

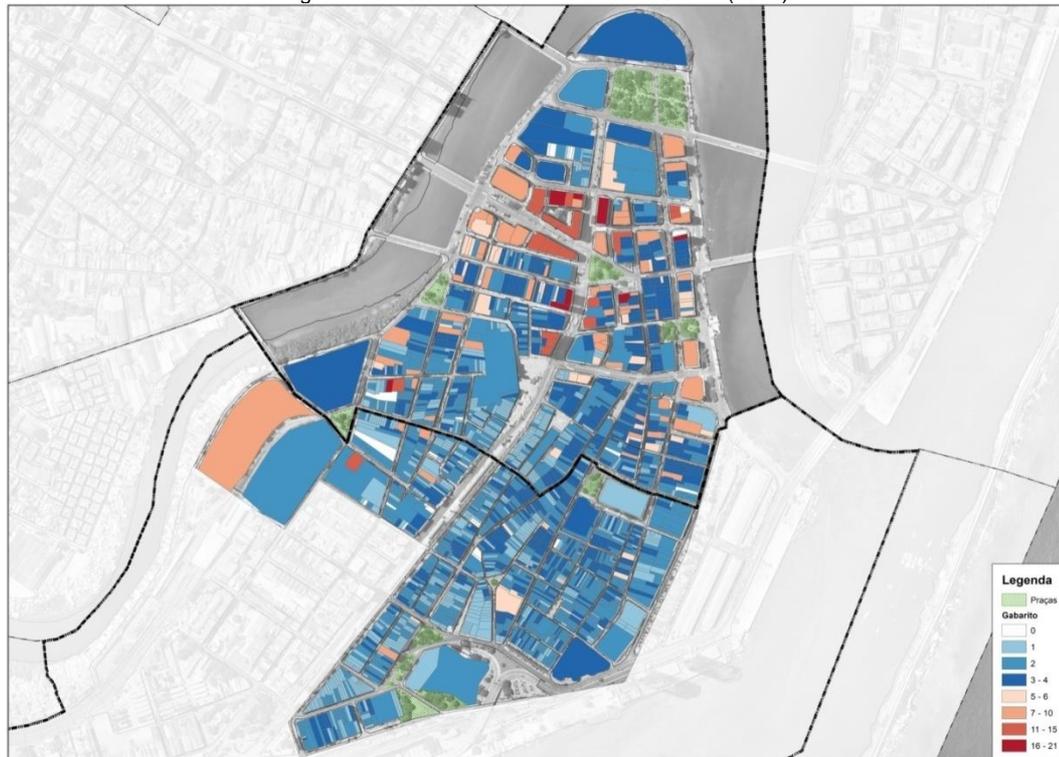
Figura 119 - Gabarito atual nas ZEPH-10 e 14 (2017)

Na Planta de gabarito de 1906, verifica-se que todos os imóveis eram térreos, enquanto que na planta do período de classificação em fins da década de 1970 (Figura 116 e Figura 117), o gabarito máximo era de 2 pavimentos, predominando ainda os imóveis térreos. Atualmente (Figura 119), as edificações térreas são minoria, havendo um grande volume de 5 pavimentos e muitos imóveis

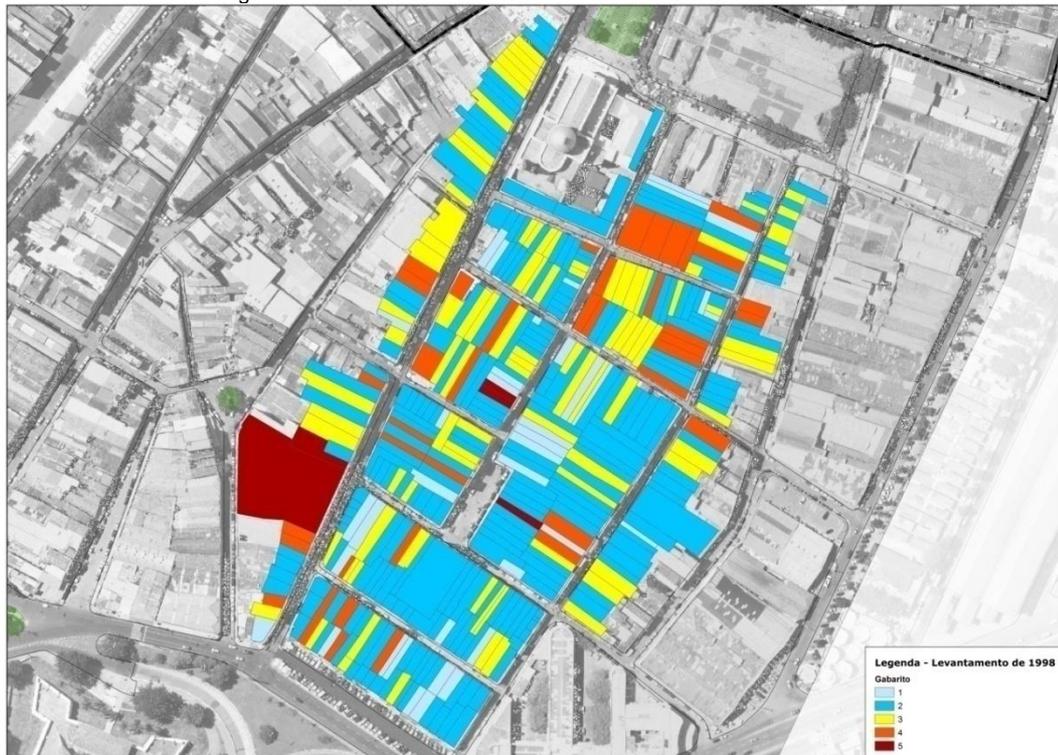
Figura 121 - Gabarito de imóveis em trecho de São José em 1998

Os dados levantados em 1998 (Figura 121) e 2003 (Figura 122) contemplam apenas trechos de São José. Uma vez que o levantamento mais recente corresponde a um trecho menor – entorno do Pátio de São José do Ribamar –, inserido nos levantamentos anteriores, torna-se possível uma comparação da evolução ao longo dos anos, desde o mapa de 1976, somente para essa área.

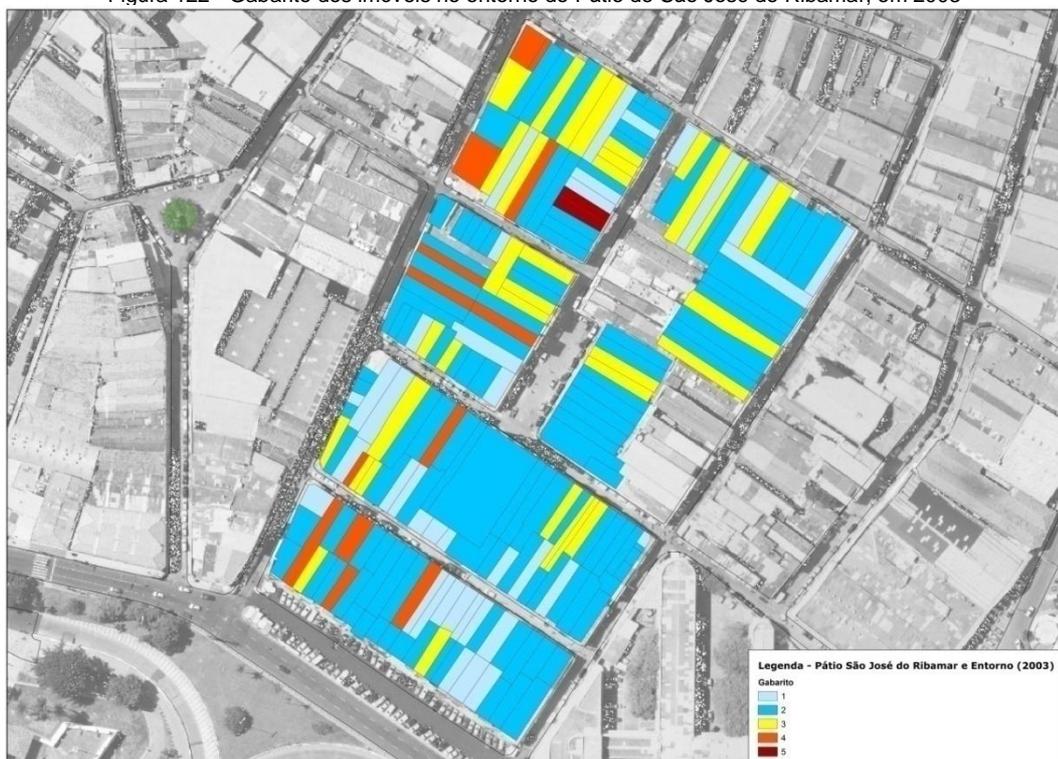
Figura 122 - Gabarito dos imóveis no entorno do Pátio de São José do Ribamar, em 2003

Fazendo o recorte dos dados disponíveis apenas para os imóveis retratados na Figura 122, temos a evolução do gabarito das edificações no entorno do Pátio de São José do Ribamar, de 1976 a 2017, um intervalo de 41 anos. O Gráfico 23, abaixo, ilustra uma progressiva redução dos imóveis

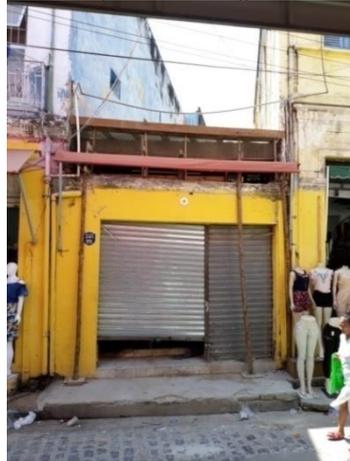
Figura 124 - Identificado acréscimo de pavimento (vista R. das Águas Verdes)

Apesar de a área do referido Pátio ter provavelmente se consolidado até 1998, as alterações de gabarito nos sítios históricos analisados continuam acontecendo. As Figuras abaixo retratam o caso do imóvel 326 da Rua Direita (com fachada também para a Rua das Águas Verdes), onde, em outubro de 2018, foi identificada obra de acréscimo de pavimento. Tendo sido embargada, foi posteriormente recomposta a volumetria anteriormente existente (Figura 123). No entanto, a grande maioria dessas intervenções acontece fora do horário comercial, em fins de semana ou à noite, comprometendo a efetividade da fiscalização²⁰.

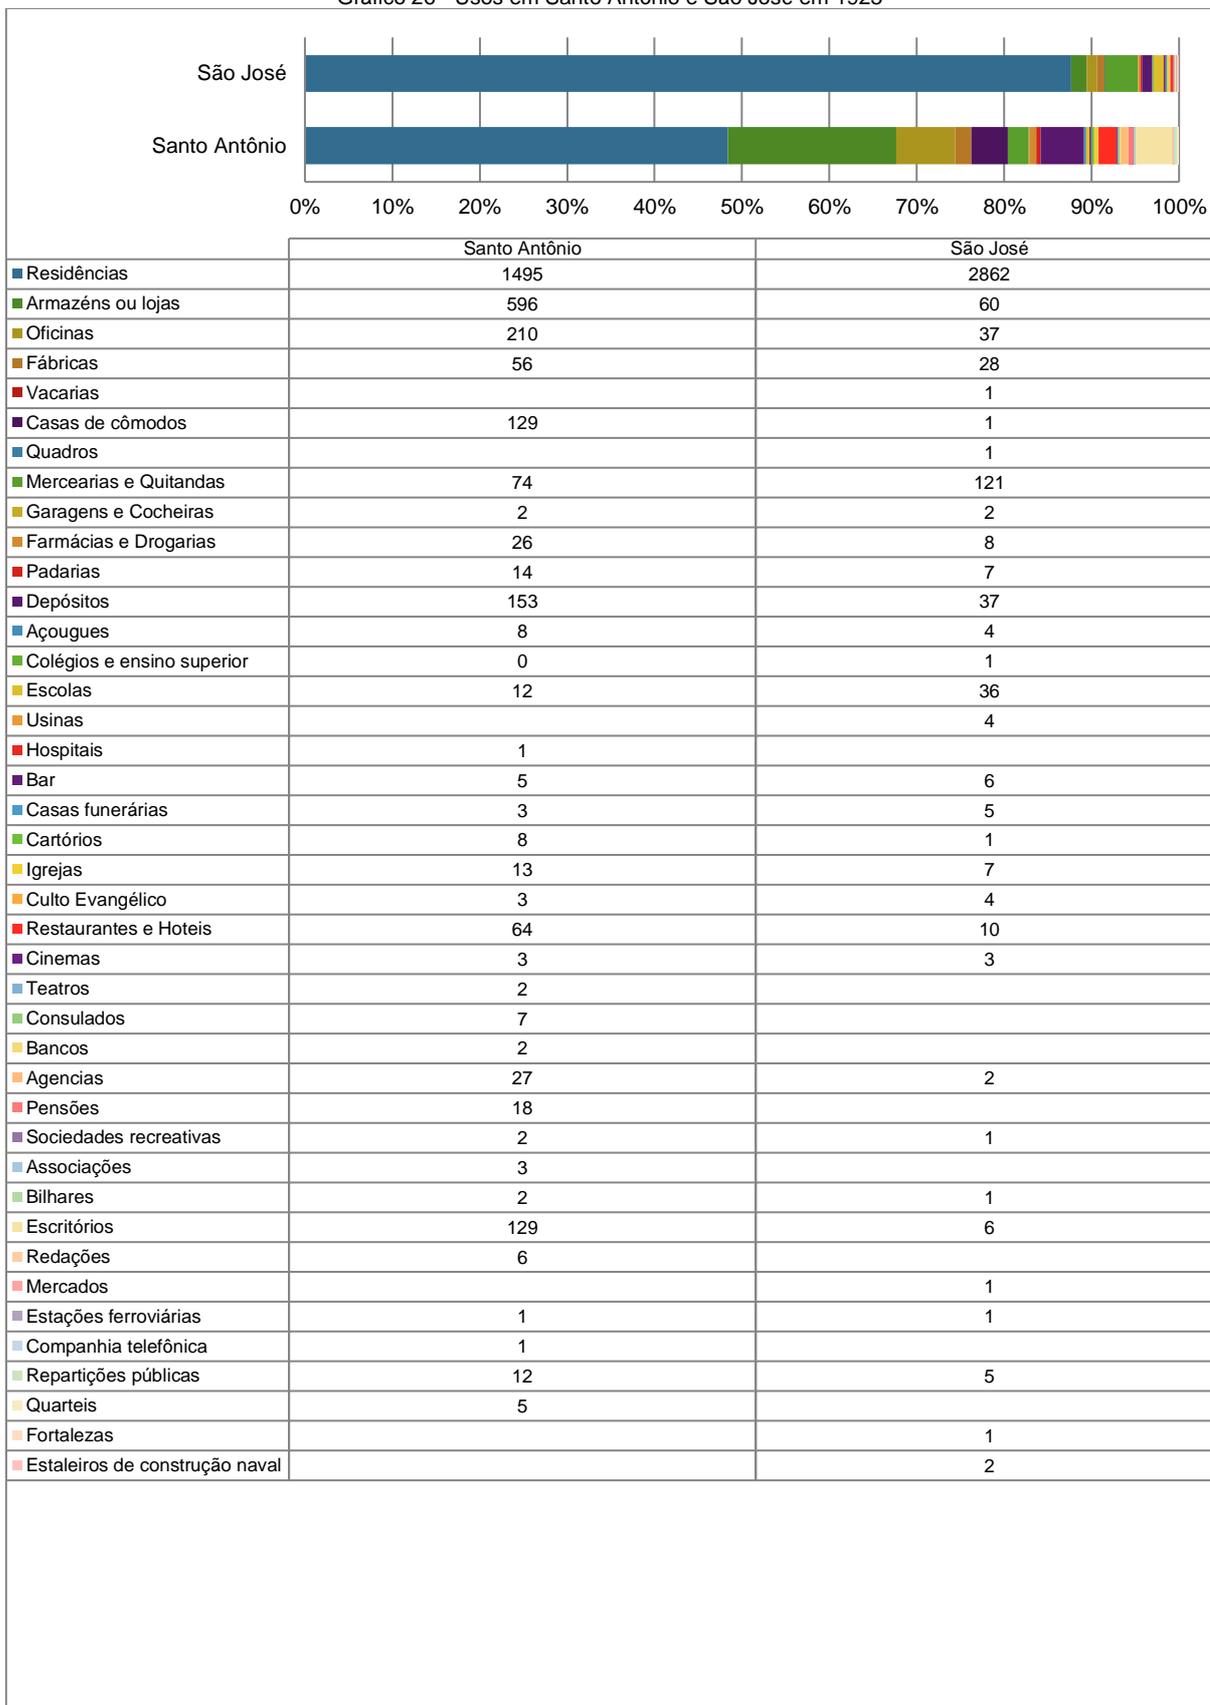
Gráfico 26 - Usos em Santo Antônio e São José em 1923

Alguns usos foram agrupados para melhorar a legibilidade do gráfico. A listagem contava também com alguns dados que foram excluídos, como mocambos e barracas, por não se desenvolverem nas edificações do sítio. Fonte: PERNAMBUCO, 1924.

Como é possível perceber, as residências predominavam em ambos os sítios, sendo que em São José perfaziam quase 90%, ficando um pouco abaixo da metade em Santo Antônio. Curiosamente, casas de cômodos e pensões apresentavam muito mais relevância em Santo Antônio do que em São José, o que pode estar relacionado com o mencionado processo de abandono da moradia das classes abastadas do centro, sendo suas antigas residências subdivididas e servindo de residência para a população de menores ingressos.

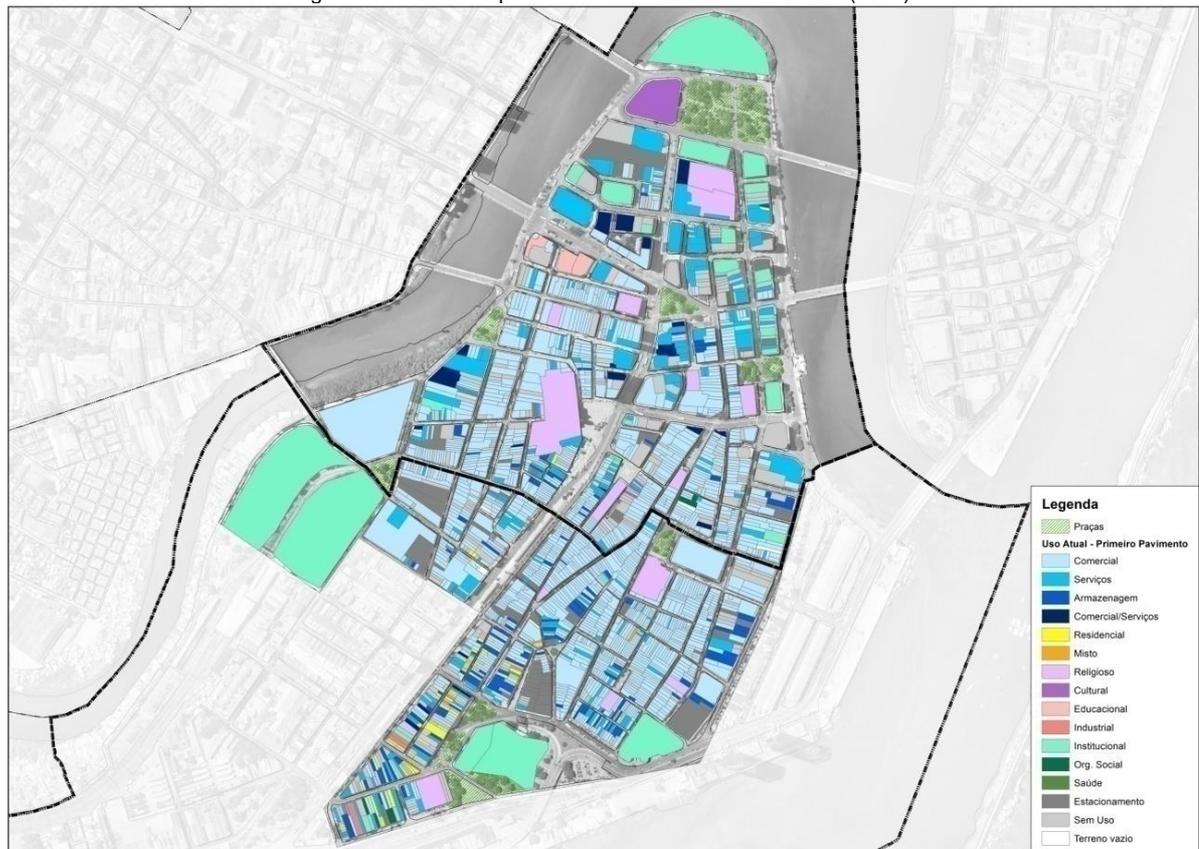
Figura 137 - Usos no pavimento térreo nas ZEPH-10 e 14 (2017)

Os mapas abaixo permitem identificar a espacialização desses usos por pavimento.

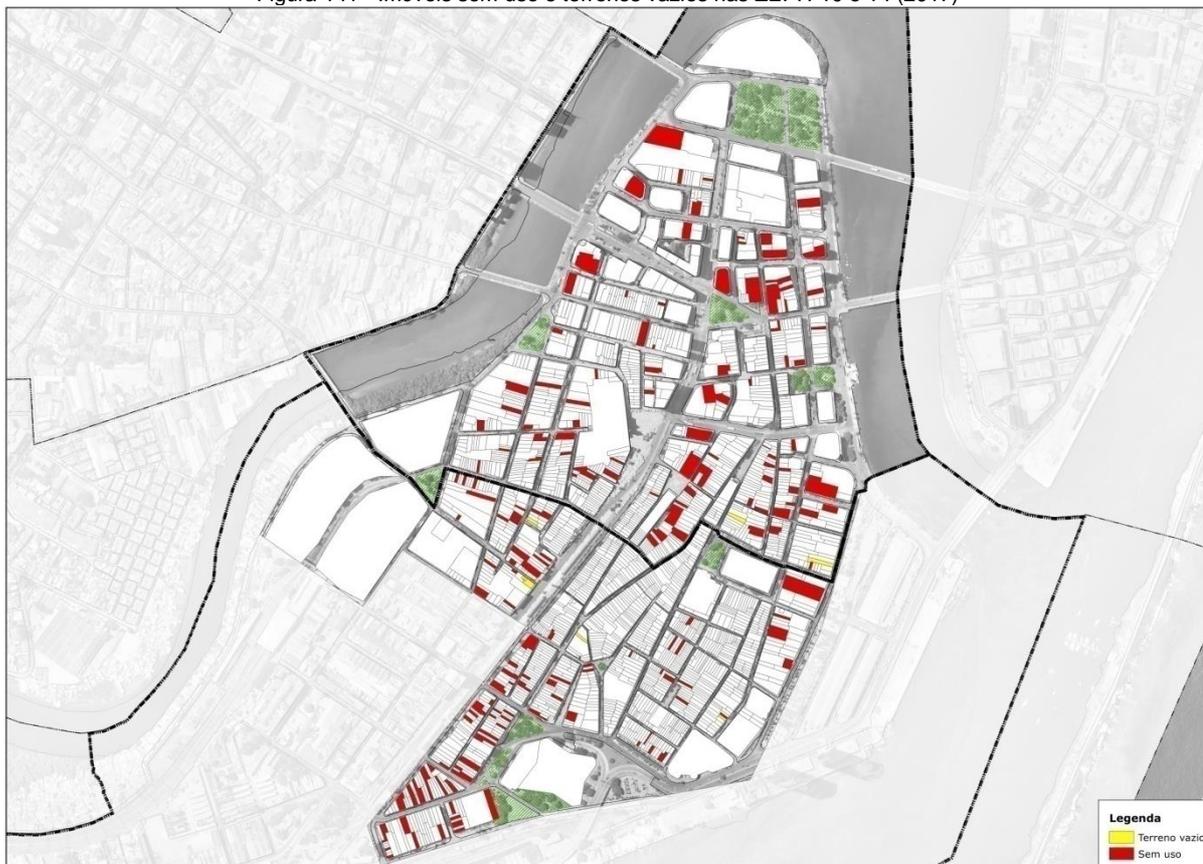
Figura 141 - Imóveis sem uso e terrenos vazios nas ZEPH-10 e 14 (2017)

Em virtude disso, optou-se por fazer um recorte em relação às edificações ociosas, selecionando apenas aquelas sem uso em todos os pavimentos, bem como os terrenos vazios (não utilizados nem mesmo como estacionamento). Os imóveis selecionados constam da Figura 141, abaixo e correspondem a 134 edificações sem uso e 2 terrenos em Santo Antônio e 131 edificações sem uso e 6 terrenos em São José. Percebe-se que estão mais dispersos em Santo Antônio, enquanto concentram-se mais ao sul em São José, nos pontos mais afastados do centro comercial, onde se verificou também a permanência de algumas residências, indicando que esses imóveis sem uso possivelmente representam essas moradias antigas, que foram fechadas, sem substituição de uso.

Salientamos que esse recorte tem apenas o objetivo de operacionalizar a pesquisa, mas acaba por retratar apenas uma fração do problema que é o abandono de imóveis em Santo Antônio e São José. **Identificou-se 80.472,51 m² de área ociosa em Santo Antônio e 24.254,33 m² em São José, totalizado 104.726,84 m².** Considerando que a área total construída nas ZEPH-10 e 14 é de 975.030,08m², os imóveis inteiramente vazios correspondem a 10,74% de área ociosa nos sítios históricos de Santo Antônio e São José.

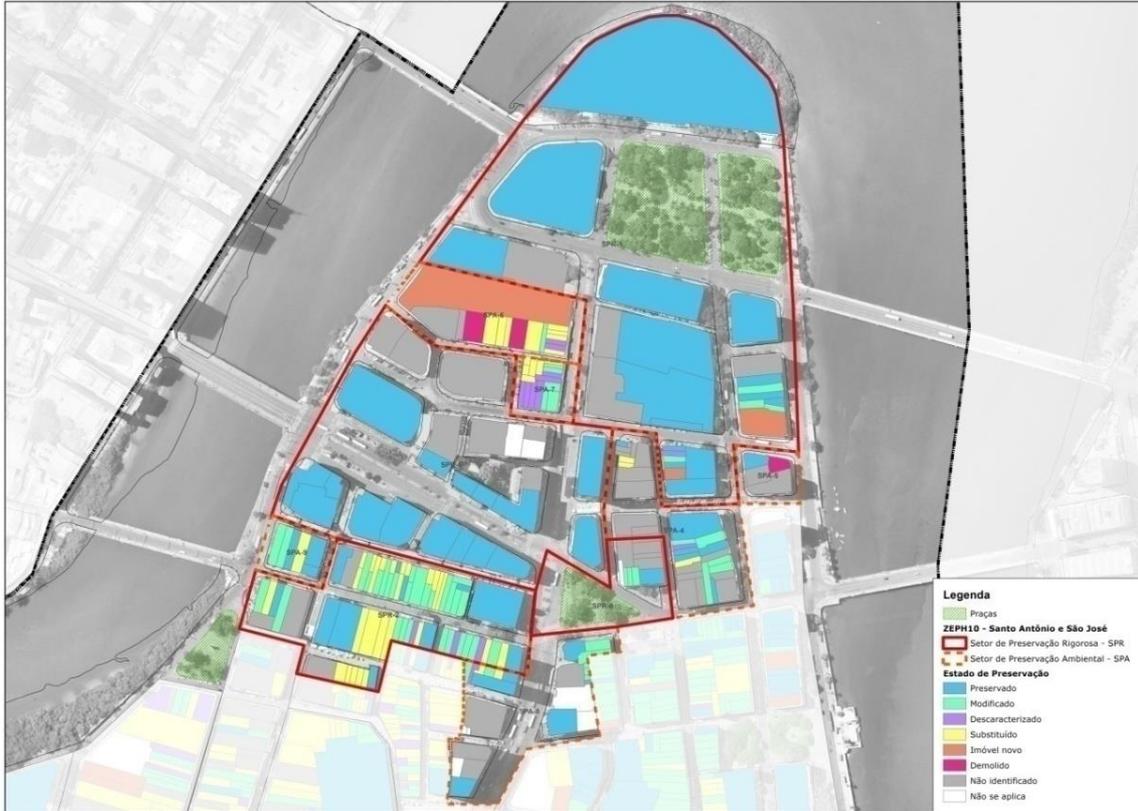
Figura 143 - Estado de preservação nos SPR 1, 2, 5 e 6 e SPA 4, 5, 6, 7, 8 e 9 da ZEPH-10

Os dados indicam que as maiores dificuldades de preservação se dão justamente nos imóveis mais antigos. Os mapas abaixo permitem uma visualização com maior detalhamento da distribuição espacial dos estados de preservação de acordo com os diferentes setores das ZEPH.
