Plano de Preservação do Patrimônio Cultural do Recife

Diagnóstico das Zonas Especiais de Preservação do Patrimônio Histórico-Cultural | ZEPH

Sítio Histórico de Santo Antônio e São José ZEPH-10 e 14

Volume 01 – Revisão 01

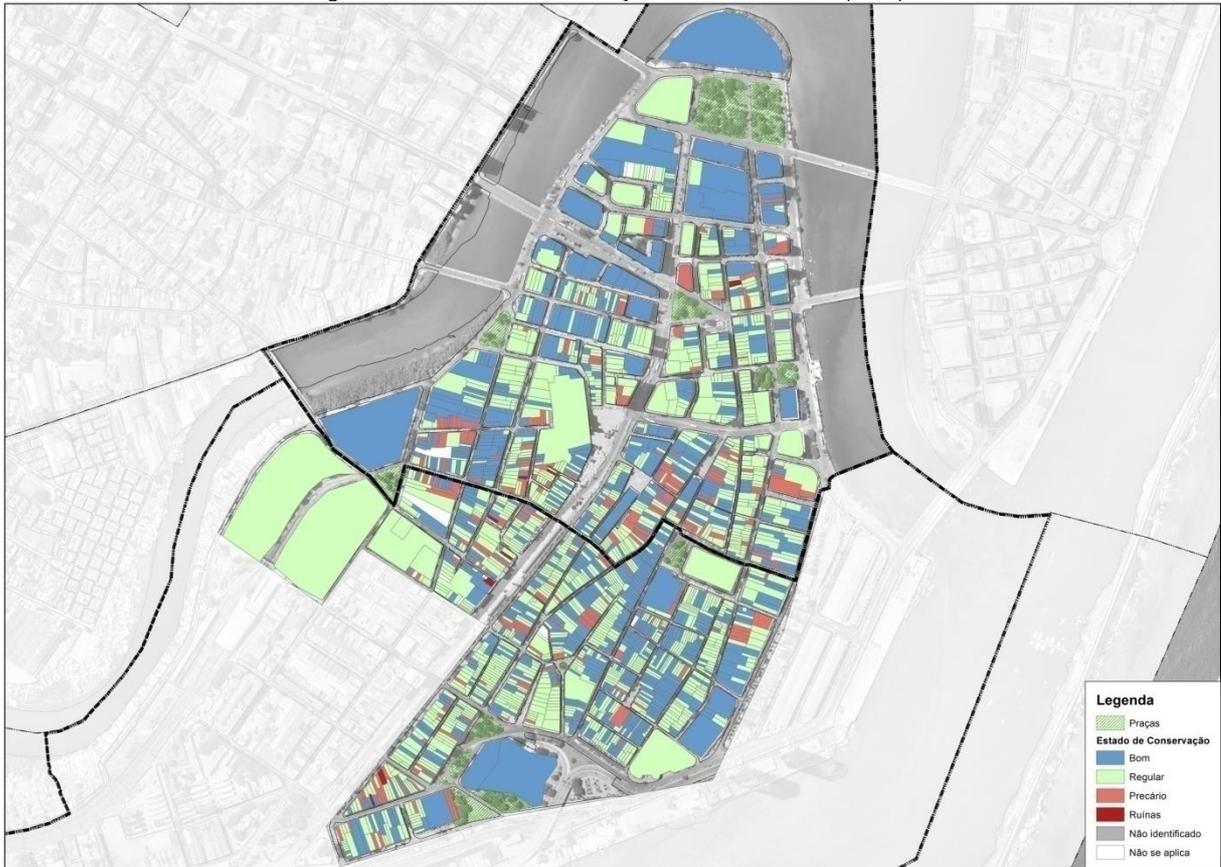
Figura 147 - Estado de conservação nas ZEPH-10 e 14 (2017)

- bom: quando a edificação se apresenta em estado de integridade física e seus acabamentos não indicam a necessidade de manutenção;
- regular: quando a edificação se apresenta em estado de integridade física, mas possui sinais de necessidade de manutenção, tais como pintura, tratamento de umidade etc.
- precário: quando a edificação apresenta sinais de comprometimento de sua integridade física, tais como fissuras, rachaduras, perda de trechos da cobertura, perda de esquadrias etc.
- ruína: quando a edificação entrou em estágio de desagregação física, com a perda completa da cobertura, de paredes internas e externas etc.
- sem informação/não identificado: terrenos sem uso, edificações em construção ou muito difíceis de visualizar.

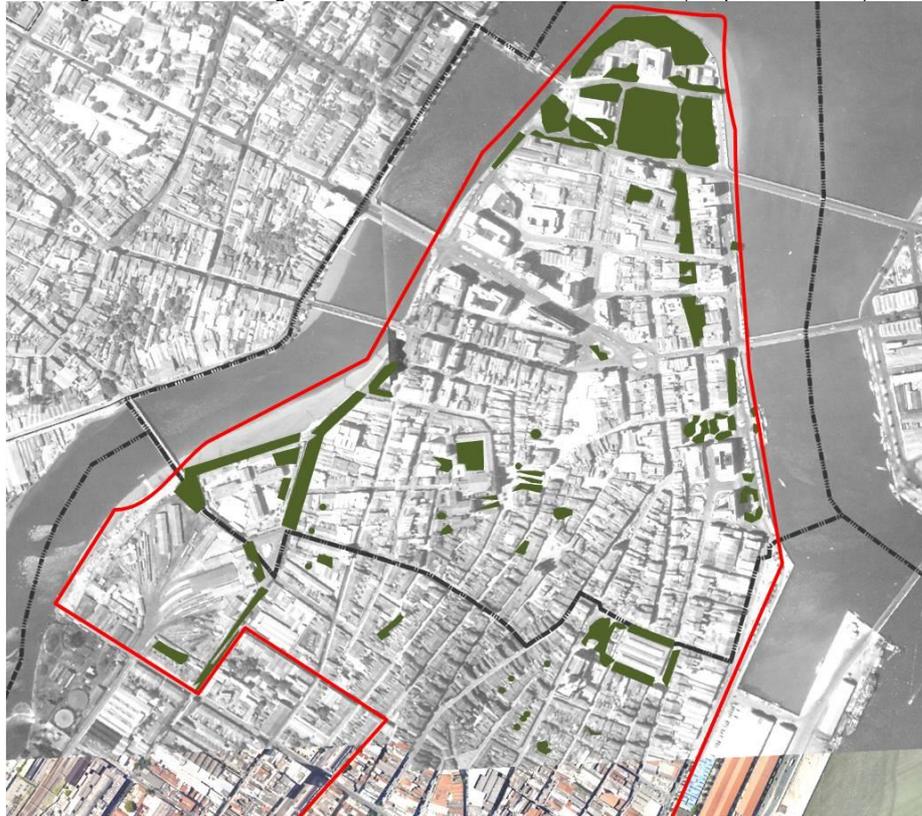
Figura 154 - Massa vegetal identificada na ortofotocarta de 1951 (em preto e branco)

Uma análise da ortofotocarta de 1951 (Figura 154) permite identificar massas vegetais nos espaços públicos, sobretudo ao norte da Ilha – no conjunto da Praça da República –, Ruas do Imperador e Floriano Peixoto e entorno do Mercado de São José. Também é possível perceber uma arborização nos claustros dos conventos do Carmo e de Santo Antônio, embora já não houvesse massa vegetal no convento da Penha. Nos novos edifícios construídos na área reformada de Santo Antônio, os pátios internos não apresentam vegetação, ao menos no período retratado. Verifica-se a ocorrência pontual de algumas árvores nos miolos das quadras, mas apesar da pouca vegetação, percebe-se que os quintais eram ainda comuns, mantendo os fundos dos lotes não edificadas.

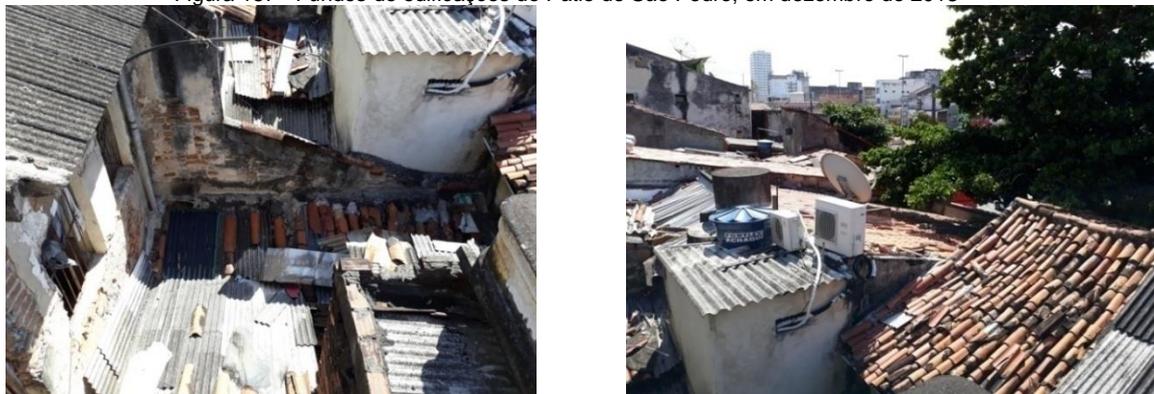
Figura 157 - Fundos de edificações do Pátio de São Pedro, em dezembro de 2018

Além da redução da área permeável no território – o qual sofre com sérios problemas de drenagem – a ocupação dos quintais altera a volumetria do conjunto arquitetônico do sítio protegido, reduz a salubridade, costuma inserir materiais de cobertura não adequados à ambiência e promove, no geral, uma ocupação de baixíssima qualidade, conforme pode ser verificado nas imagens abaixo, que retratam os fundos dos lotes de uma das quadras que compõem o Pátio de São Pedro, protegida em níveis municipal, estadual e federal.

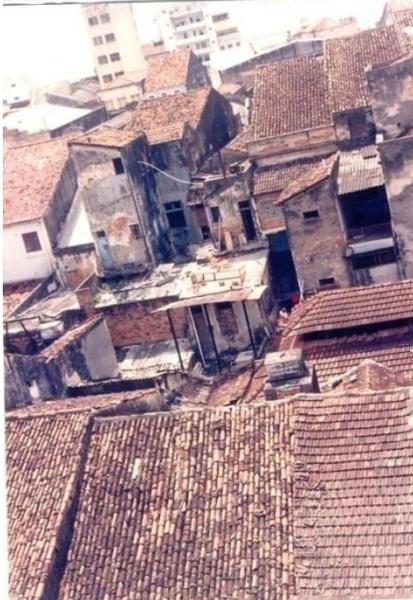
Figura 158 - Miolo da quadra entre o pátio de São Pedro e a Rua Direita, 1996

As imagens abaixo demonstram, apesar da baixa definição da Figura 159, que a ocupação dos quintais é atividade contínua, provocando alterações profundas na taxa de ocupação, área total

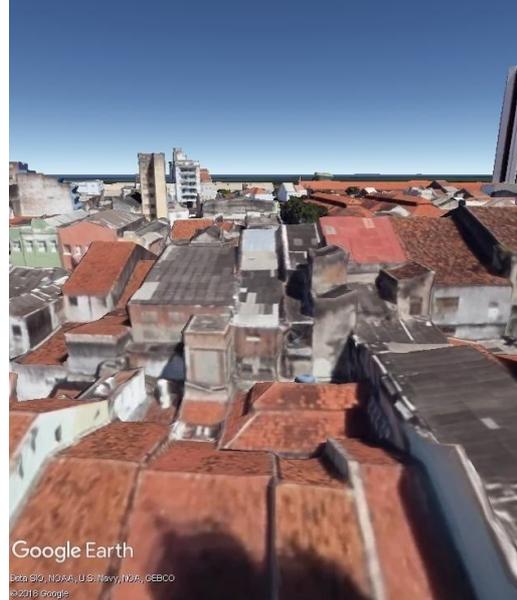
Figura 159 - Miolo da quadra entre o Pátio de São Pedro e a Rua Direita, 2019

construída e gabarito das edificações, de difícil monitoramento e fiscalização com as atuais ferramentas utilizadas.

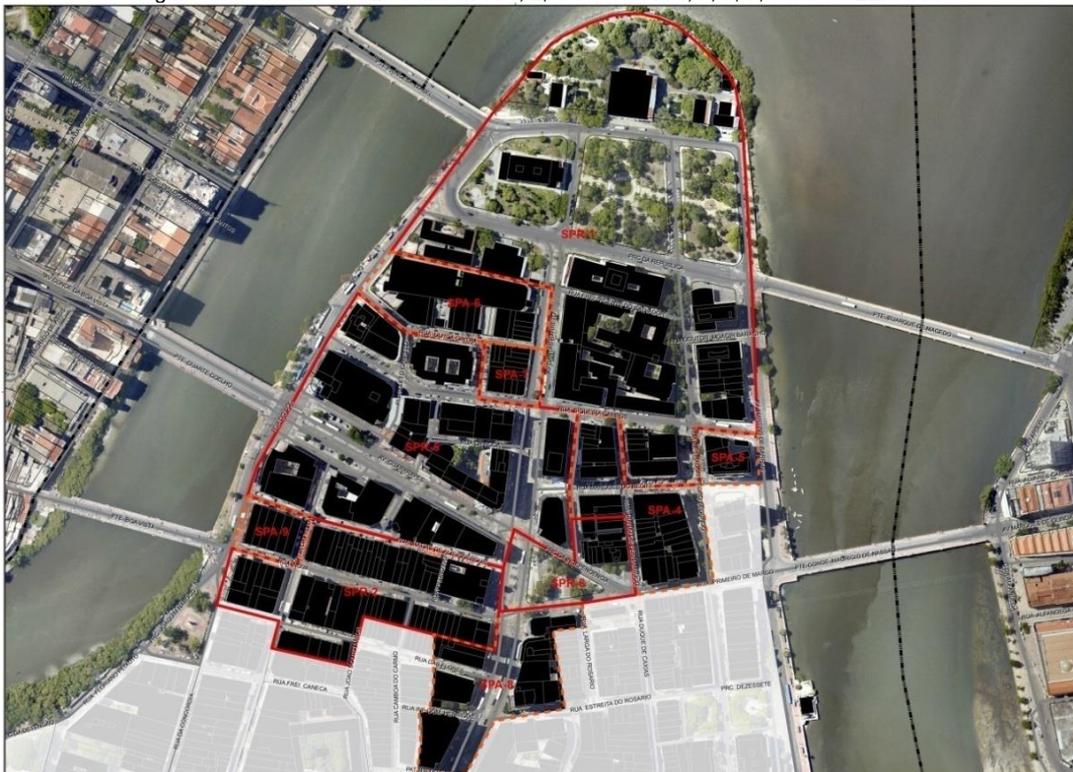
Figura 160 - Cheios e vazios nos SPR 1, 2, 5 e 6 e SPA 4, 5, 6, 7, 8 e 9 da ZEPH-10

De forma a compreender quais SPR se apresentam mais comprometidos, apresentamos a seguir os mapas com uma maior aproximação, facilitando a visualização e análise. Na Figura 160, identifica-se que o SPR-1 apresenta-se com uma grande massa vegetal no conjunto formado pela Praça da República, havendo também vegetação internamente ao convento de Santo Antônio.

A cobertura vegetal da Rua do Imperador, no entanto, reduziu em relação ao registro anterior, de 1951. O SPR-2 conta com suas quadras quase inteiramente ocupadas, com exceção de dois lotes. O SPR-5 corresponde ao conjunto da Av. Guararapes, que possui pátios internamente aos edifícios, e um espaço público arborizado, configurado por uma quadra aberta, onde se instalou a Praça do Sebo. O SPR-6, por sua vez, conta com uma praça e passeio público arborizado, e um trecho de quadra que possui alguns espaços não construídos. O SPR-3 (Figura 161) conta com o convento do Carmo, com densa arborização em seu claustro, bem como com a Igreja da Ordem Terceira, que possui jardim frontal. Uma de suas quadras possui ainda alguns espaços vazios em seu interior, enquanto outra apresenta-se 100% ocupada.

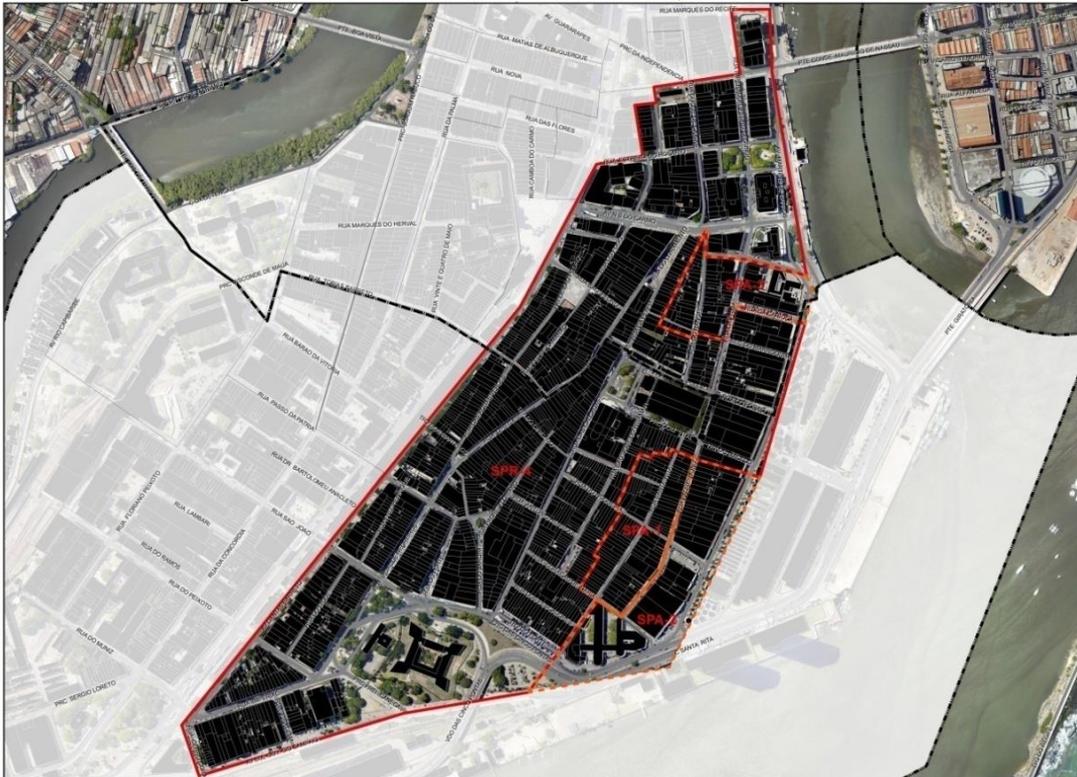
Figura 162 - Cheios e vazios no SPR 4 e SPA 1, 2 e 3 da ZEPH-10

O SPR-4 (Figura 162), em seus trechos mais voltados aos usos comerciais, apresenta diversas quadras cujos lotes possuem taxa de ocupação de 100% ou se aproximam da ocupação total, sendo maior a presença dos vazios internamente às quadras na porção mais ao sul, onde, como visto, sobrevivem algumas residências e o comércio não está tão concentrado. Destaca-se um conjunto arborizado no entorno do Forte das Cinco Pontas. Já na ZEPH-14, percebe-se que houve um aumento da vegetação internamente aos lotes, em relação a 1951. Todos são equipamentos públicos localizados em lotes de grandes dimensões em relação ao entorno, que compõem, juntamente com a Praça da República e a área do Forte, os principais redutos verdes da área em análise.

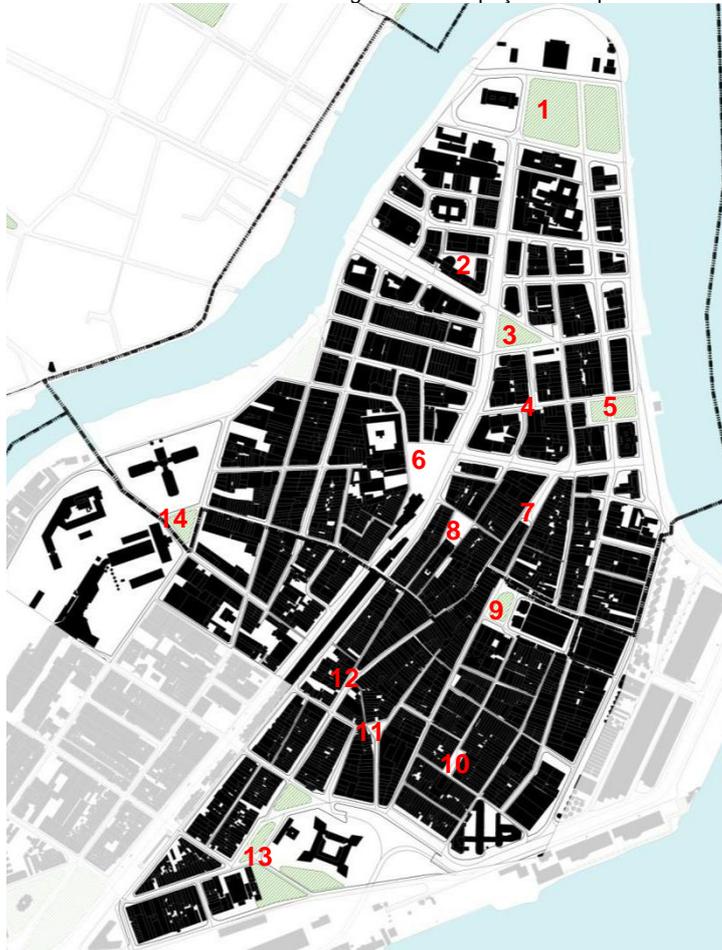
Figura 164 - Espaços livres públicos nas ZEPH-10 e 14

1. Praça da República
2. Praça do Sebo
3. Praça da Independência/Praça do Diário e Largo Assis Chateaubriand
4. Rua Larga do Rosário
5. Praça Dezesete
6. Pátio do Carmo
7. Pátio do Livramento
8. Pátio de São Pedro
9. Praça Dom Vital
10. Pátio de São José do Ribamar
11. Praça da Restauração/do Pirulito
12. Pátio do Terço
13. Praça das Cinco Pontas e Praça Frei Caneca
14. Praça Visconde de Mauá

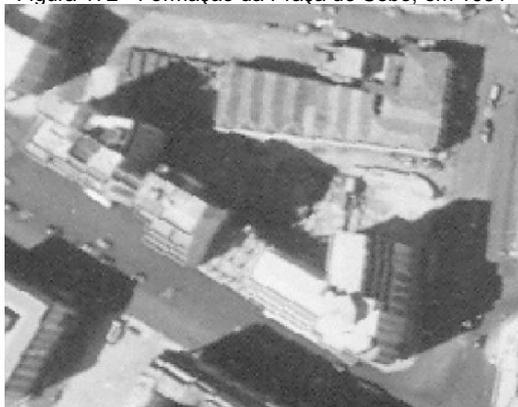
Figura 172 - Formação da Praça do Sebo, em 1951

A Praça do Sebo está localizada no SPR-5 da ZEPH-10. Trata-se de espaço público viabilizado pelo formato em “L” da quadra que configura uma das esquinas das Avenidas Guararapes e Dantas Barreto, conforme anteriormente referido. Dessa forma, dos pátios existentes nos edifícios da Guararapes, é o único com acesso para os usuários diretamente a partir das vias públicas (ver Figura 36, p. 32). Em trecho da ortofotocarta de 1951 (Figura 172), é possível verificar que, naquele ano, o

espaço não estava ainda completamente formado, pois ainda não haviam sido erguidos todos os edifícios da quadra.

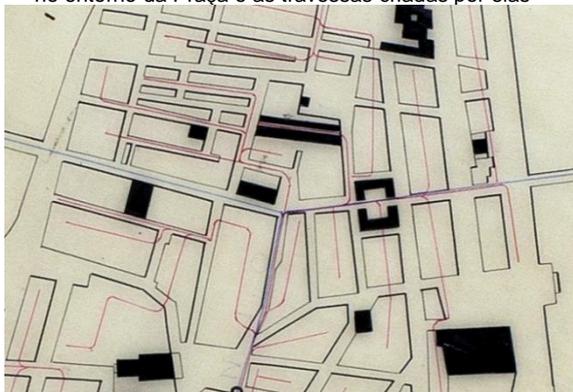
Figura 181 - Trecho de planta de 1865, mostrando as lojas no entorno da Praça e as travessas criadas por elas

A partir de 1711, passou a ser conhecida como Praça do Polé, devido à transferência, para lá, desse instrumento de tortura, que ficava instalado nos arredores do Porto (atual Bairro do Recife). Em 1788, passou por uma reforma significativa, que reduziu o espaço público com a construção de 62 pequenas lojas destinadas à venda de frutas e verduras, nos lados sul e norte da Praça. A localização dessas lojas levou ao surgimento de duas travessas, nomeadas Beco do Peixe Frito e Travessa da Cruz; nesta última instalou-se o Diário de Pernambuco, em 1825 (CARNEIRO e MESQUITA, 2000). Em 1815, foram ampliadas as lojas dos flancos leste e oeste da Praça.

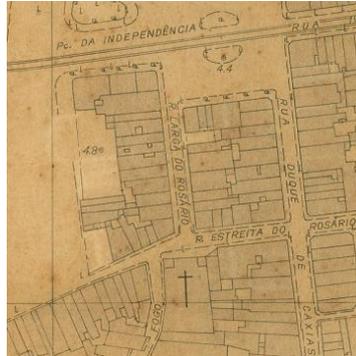
Figura 197 - Igreja e Rua Larga do Rosário em 1951

Como a Igreja do Rosário está muito próximo do coração da reforma do bairro de Santo Antônio (a Praça da Independência), o seu entorno sofreu grandes modificações em meados do Século XX, conforme se pode ver na Figura 197, que ilustra a demolição de uma quadra inteira nas suas proximidades, para a construção da Avenida Dantas Barreto.

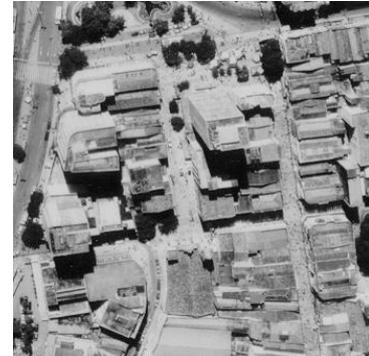
Figura 198 - Igreja e Rua Larga do Rosário em 1997

Nesse processo, as quadras que configuram a Rua Larga do Rosário passaram por alterações morfológicas de grande porte, assim como tipológicas, com a inserção de edifícios verticais nas faces voltadas para a Praça da Independência e para a Avenida Dantas Barreto (Figura 198). Em virtude disso, as tipologias e os gabaritos atualmente presentes no conjunto são variados, havendo sobrados, edifícios horizontais e verticais, chegando a até 19 pavimentos. O estado de conservação em geral é regular.

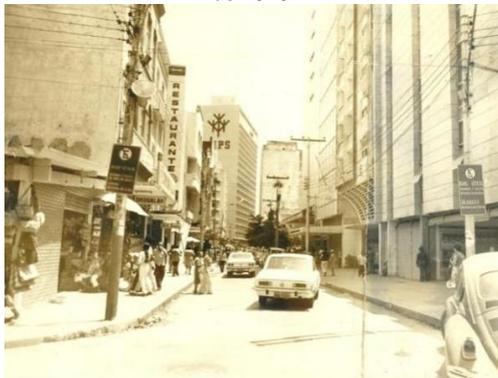
Figura 203 - Rua Larga do Rosário no final da década de 1970

No final da década de 1970, registros dos imóveis realizados pelo DPSH demonstram que a Rua Larga do Rosário contava com estacionamento de veículos. No diagnóstico elaborado pela FIDEM, consta a recomendação de tratamento dos logradouros visando à exclusiva utilização pelos pedestres. A Rua Estreita do Rosário, por outro lado, já aparece com o piso em pedra portuguesa em alguns trechos, indicando que o processo de pedestrianização já tinha iniciado, parte do já referido Programa de Circulação Urbana.

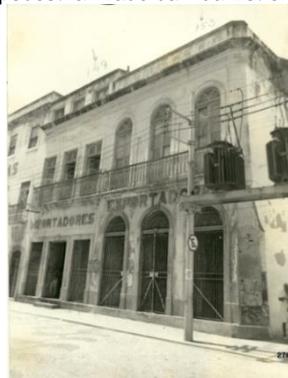
Figura 204 - Trecho pedestrianizado da Rua Estreita

Atualmente, a Rua Larga do Rosário é inteiramente pedestrianizada, com um calçadão em piso de pedra portuguesa ligando a Igreja ao Largo Assis Chateaubriand e à Praça da Independência. A Rua Estreita do Rosário é pedestrianizada, com o mesmo tratamento de piso, a partir da frente da

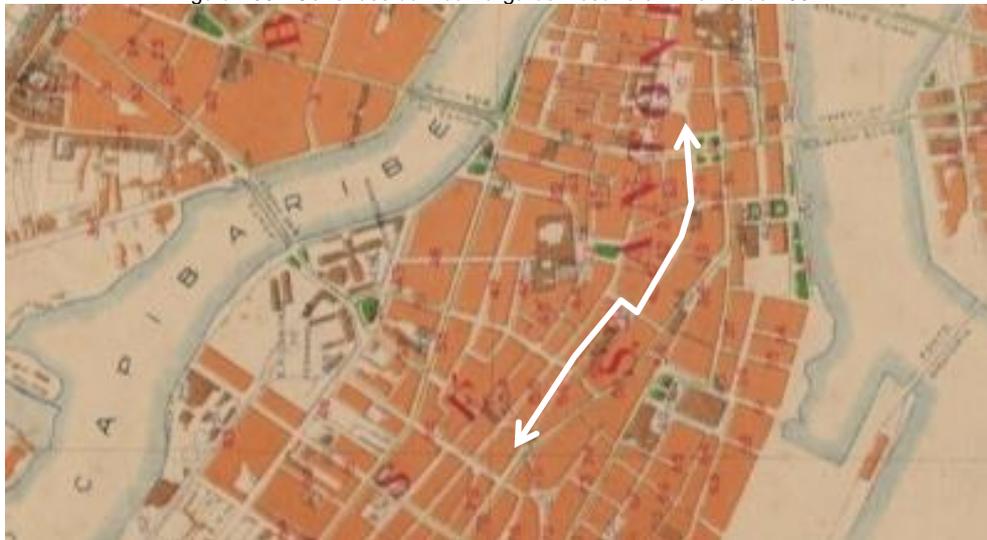
Figura 206 - Conexões da Rua Larga do Rosário em Planta de 1932

Conforme apontou Zancheti (2012), as perspectivas criadas pelos pátios das Igrejas do Recife são de grande relevância para a conformação do Recife Barroco no século XVIII. No caso da Igreja do Rosário, o efeito perspectivo é magnificado por se tratar de uma via que chega à Igreja sem o alargamento de um pátio e fora de seu eixo de simetria, provocando um efeito surpresa interessante. O autor enfatiza ainda a importância dos percursos em Santo Antônio e São José, e identifica dois grandes percursos de conexão da parte mais ao norte, a partir da Praça do Polé, ao sul da Ilha, sendo um deles o que saía dessa Praça, ia “diretamente para pátio da harmoniosa Igreja do Rosário dos Pretos, seguia por uma sinuosa rua até o pátio de São Pedro, para terminar na saída da cidade, no largo do Terço” (ZANCHETI, 2012, p. 14).

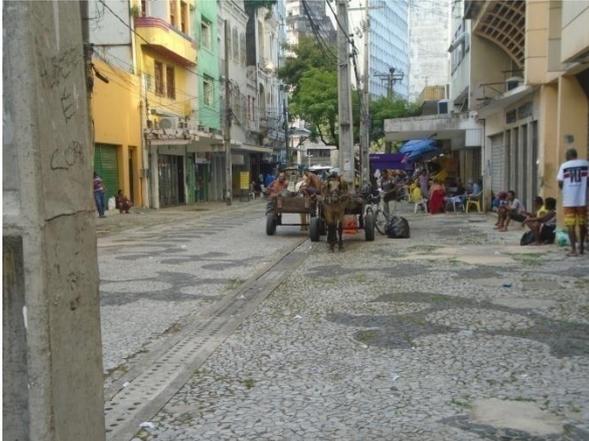
Figura 208 - Rua Larça do Rosário

A Rua Larga do Rosário é sombreada e ventilada, sendo propícia a se tornar um lugar de permanência. Provavelmente relacionado a isso, verificou-se no local a presença de uma população de rua. Foram também identificadas algumas carroças de tração animal, indicando a atuação de catadores de lixo reciclável, e existem alguns fiteiros e barracas. O espaço está em estado de conservação regular, com o piso em pedra portuguesa precisando de reparos.

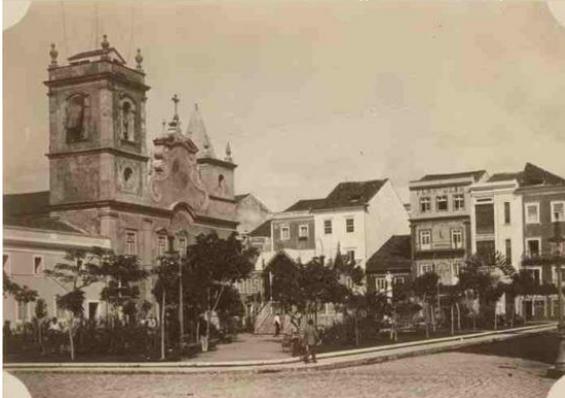
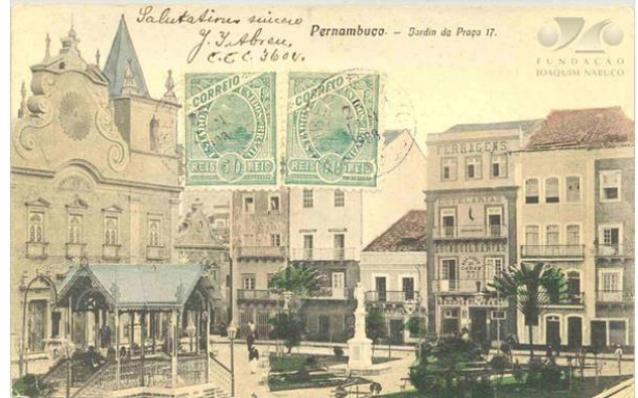
Figura 215 - Praça Dezesete no início do século XX

Posteriormente, o conjunto de cais e praça foi consolidado como espaço público denominado Praça Dezesete, em homenagem aos heróis da Revolução Pernambucana de 1817 (Figura 216). No início do século XX, era um espaço arborizado que, além dos monumentos preexistentes, contava também com um coreto (Figura 215).

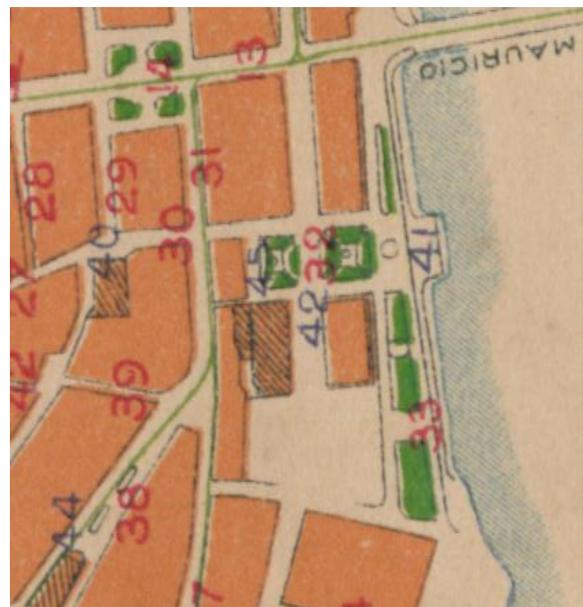
Figura 217 - Praça Dezesete em 1932

Na década de 1930, foi remodelada, sendo dividida após a demolição do Colégio Jesuíta e o prolongamento da Rua do Imperador (Figura 217).

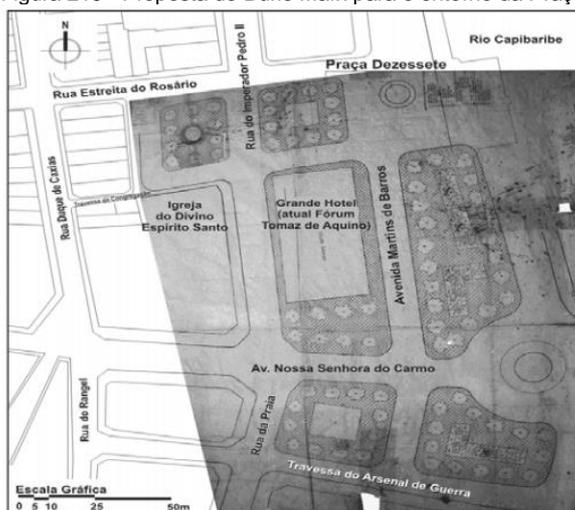
Figura 219 - Proposta de Burle Marx para o entorno da Praça

A nova composição foi aproveitada por Burle Marx, em 1936. O paisagista propôs reforçar a composição da Praça em um sistema de jardins distribuídos por seis quadras, compondo com a arquitetura e a monumentalidade das vias e da arquitetura (no lugar do antigo colégio jesuíta foi construído o Grande Hotel, inaugurado em 1938). A proposta (Figura 219) considerava já a construção de uma nova avenida no âmbito da reforma de Santo Antônio: a Avenida Nossa Senhora do Carmo, cujo trecho inicial já se encontrava registrado na ortofotocarta de 1951 (Figura 220). Embora o conjunto de jardins não tenha se consolidado da maneira proposta, os eixo longitudinal e transversais da Praça Dezessete permanecem (Figura 221), bem como alguns canteiros de dimensões menores na Avenida Martins de Barros.

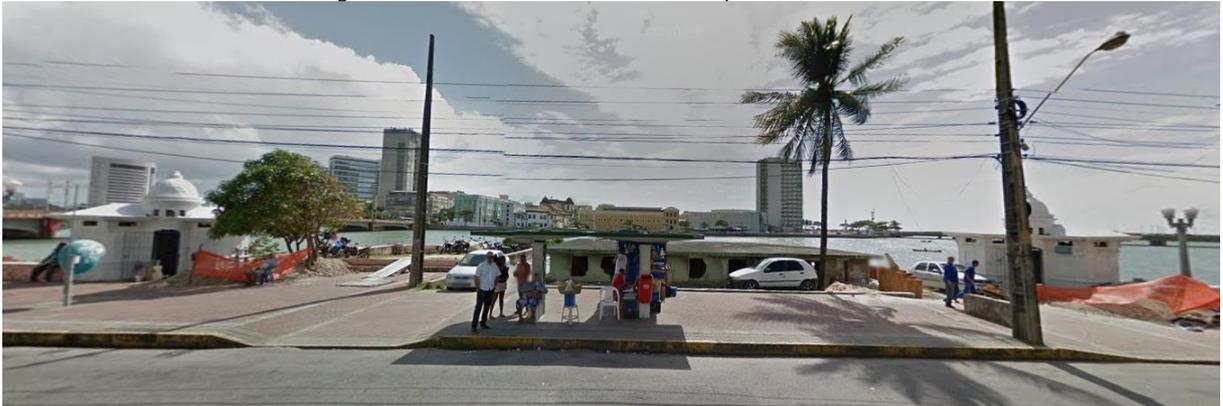
Figura 222 - Vista do balcão no Cais do Imperador, em 2013

O obelisco existente na Avenida foi eventualmente removido e no balcão na borda do cais foi erguida uma construção, reduzindo o espaço de contemplação e quebrando sua simetria (Figura 222). Atualmente, a Praça Dezessete compõe-se de três espaços: a borda do Cais do Imperador; o primeiro jardim, delimitado pela Avenida Martins de Barros e a Rua do Imperador; e o segundo jardim, em frente à Igreja do Divino Espírito Santo. A borda do Cais é pontuada por dois banheiros públicos históricos, simetricamente posicionados na calçada.

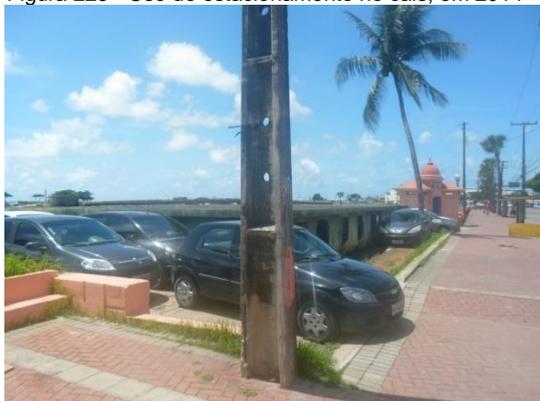
Figura 225 - Uso de estacionamento no cais, em 2014

A área de contemplação no Cais, por sua vez, estava sendo utilizada como estacionamento na área descoberta e moradia para população sem-teto na área coberta, conforme verificou-se em vistoria realizada por esta Diretoria em 2014. Em outubro de 2016, a função de contemplação foi recuperada com a inauguração, pela PCR, da Estação Ecoturística Cais do Imperador, que passou a contar com três espaços: terraço de contemplação, arquibancada para eventos e café, aproveitando parcialmente a construção que ali havia sido erguida. Os antigos banheiros públicos foram restaurados, não mais sendo destinados a essa atividade.

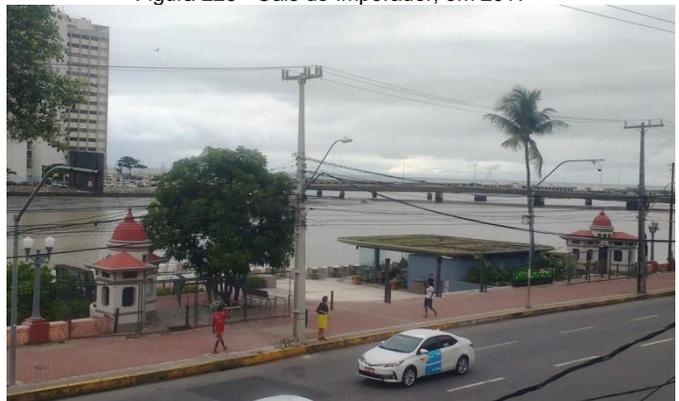
Figura 226 - Cais do Imperador, em 2017

O novo Cais do Imperador promoveu a reutilização de um espaço histórico da cidade e a reabertura de um importante espaço de contemplação das águas do Rio Capibaribe e da relação entre os diferentes territórios de seu centro histórico. Apesar disso, com relação à Praça Dezesete em si, o Cais está separado fisicamente dos dois jardins da Praça por uma via de fluxo intenso, o que dificulta a leitura do conjunto e se torna um obstáculo para que a frequência de usuários do Cais se reflita em maior dinamização da Praça.

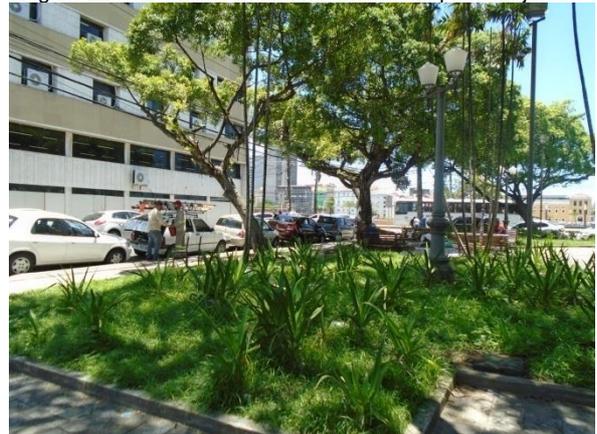
Figura 228 - Estacionamento no entorno do primeiro jardim

Em vistoria de campo realizada por esta Diretoria em março de 2018, verificou-se que as vias que configuram os jardins são utilizadas como estacionamento, com grande demanda devido à presença do Fórum Thomaz de Aquino (no antigo Grande Hotel) e dos cartórios localizados no entorno. Apesar de ser uma Praça muito sombreada e ventilada – devido a ser aberta para o Rio – e contar com diversos bancos, o acúmulo de lixo, a presença da população de rua e de usuários de drogas dificultam a permanência e a sensação de segurança na Praça, sobretudo no primeiro jardim (mais próximo à Avenida). No segundo jardim, próximo às Ruas Duque de Caxias e Estreita do Rosário, a Praça foi beneficiada, por se tratarem de ruas pedestrianizadas, o que facilita o acesso a este jardim.

Em termos dos usos desenvolvidos nas edificações que fazem limite com a Praça, o primeiro jardim é margeado apenas por edificações institucionais (o Fórum e um prédio da Secretaria de Assuntos Jurídicos da PCR – Figura 228 e Figura 229), que abrem exclusivamente para a Avenida Martins de Barros, não havendo relação direta com a Praça. O segundo jardim conta com a presença marcante de dois monumentos: a já referida Igreja do Divino Espírito Santo e a Capela da Congregação Mariana (Figura 232). Além disso, na quadra oposta a essas edificações, verificam-se imóveis vazios, um estacionamento com acesso pela Rua do Imperador e uma lanchonete aberta para a Praça (Figura 231).

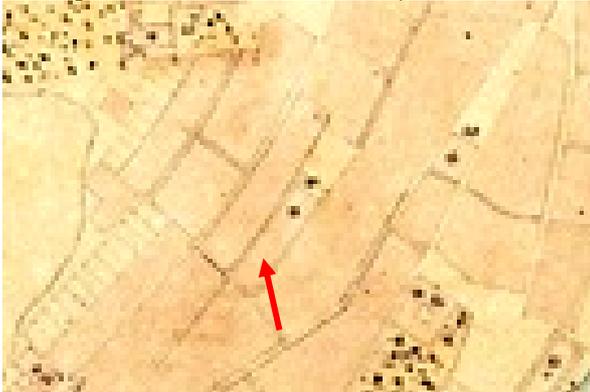
Figura 274 - Pátio de São Pedro na planta de 1808

O conjunto passou por pouquíssimas transformações ao longo do tempo. Uma delas foi a construção de casas por trás da Igreja. Na planta de 1773, acima, percebe-se que a Igreja ficava “solta”, com o Pátio à frente e outro espaço livre nos fundos. Já na planta de 1808, é possível perceber que esse espaço fora ocupado (indicado pela seta na Figura 274). Outra modificação foi a abertura da Rua

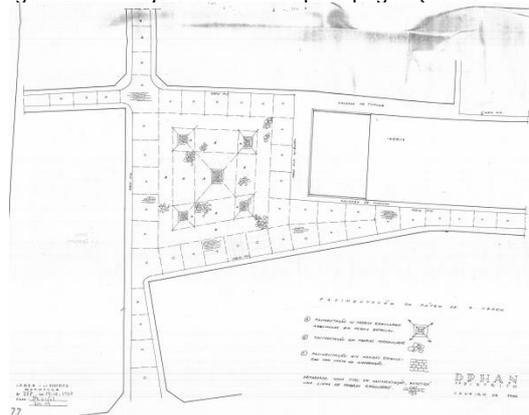
Figura 277 - Projeto do DPHAN para paginação do Pátio

Afora essas transformações em seu entorno, o formato do pátio permaneceu muito íntegro (CECI, 2007). O Pátio encontra-se inteiramente livre, com exceção da área em frente à Igreja, que teve seu piso elevado e diferencia-se do restante pelo seu revestimento em tijoleira e por ser cercado por um gradil de ferro, instalado em 1887. O espaço já aparece dessa maneira no mapa de 1906 (Figura 276). O piso atual, com paginação de pedras regulares e irregulares, foi concebido em 1962 (Figura 277).

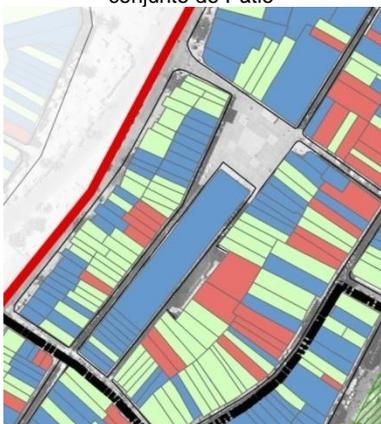
Figura 299 - Estado de conservação do conjunto do Pátio

Na pesquisa realizada pelo CECI (2007) sobre o Pátio – anteriormente citada –, faz-se a seguinte avaliação: “De forma geral, pode-se dizer que as intervenções públicas e o controle do IPHAN impediram descaracterizações mais profundas”. No entanto, diante do exposto, acreditamos que o peso maior está relacionado a dois pontos principais: ao regime de propriedade, visto que os imóveis públicos (em roxo na Figura 301) coincidem largamente com os imóveis em melhores condições; e, sobretudo, à visibilidade dos imóveis do Pátio em relação às laterais da Igreja, visto que os imóveis tombados que ficam mais “escondidos” não se encontram em boas condições.

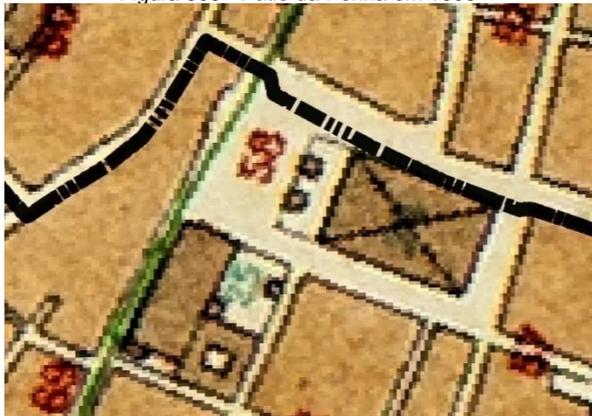
Figura 308 - Pátio da Penha em 1906

Os registros fotográficos do início do século XX ilustram um espaço apenas calçado, sem nenhum tratamento paisagístico ou mobiliário urbano. Na planta de 1906, é assim que o espaço é registrado (Figura 308), assim como em fotografia de 1922 (Figura 307). Na planta de 1932 (Figura 309), já aparece com uma configuração de Praça, dividida em duas pequenas quadras com passeios em seus perímetros e um canteiro central. É possível que esse beneficiamento tenha, portanto, acontecido na década de 1920.

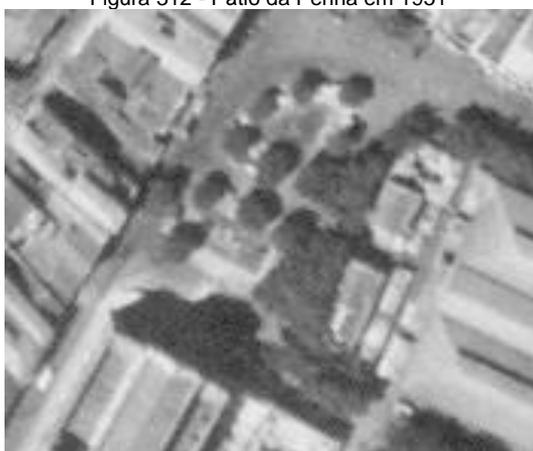
Figura 312 - Pátio da Penha em 1951

Em 1951 (Figura 312), as árvores plantadas na área dos passeios já se mostravam de maior porte. Em 1959, foi inaugurado o monumento em homenagem a Dom Vital⁴¹, uma estátua pedestre esculpida em mármore. Em algum momento até meados da década de 1970, a Praça mudou de configuração, mantendo os canteiros originais, que foram unidos em uma única quadra, com um passeio circundando (Figura 313). Essa configuração chegou até fins da década de 1990 (Figura 314). Nova reforma ocorreu em 2009, quando o traçado da Praça foi alterado, passando a contar com três canteiros gramados com as árvores, piso em pedra mineira, rampas de acessibilidade, 12 bancos em madeira e postes de iluminação. Também foi feito um acesso à Basílica da Penha, ampliando o espaço da Praça e restringindo o acesso de veículos em frente à Basílica (Figura 315).

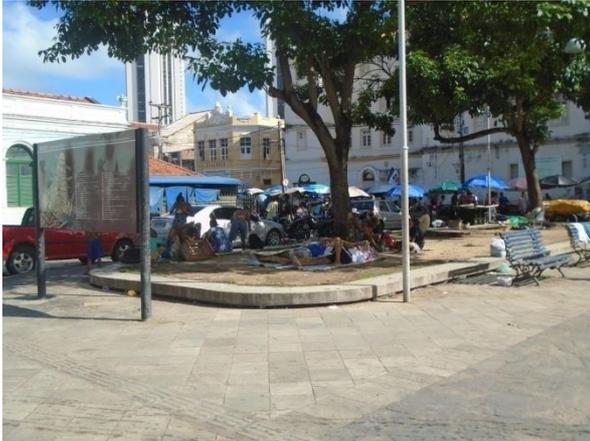
Figura 320 - População em situação de rua

Quando da realização da visita de campo para este diagnóstico, em março de 2018, verificou-se que, apesar do grande fluxo de pedestres no entorno, a Praça não tinha muito caráter de permanência, tendo sido verificados poucos usuários do espaço público em si. A maior parte dos frequentadores da Praça eram os próprios feirantes, que ali descansavam ou preparavam as embalagens de seus produtos. Isso provocava um dos principais problemas desse espaço: o excesso de lixo, tanto seco quanto orgânico, dos alimentos estragados. Observou-se a presença de uma população em situação de rua, localizada num canteiro mais arborizado próximo à Basílica (Figura 320). Em relação ao estado de conservação, a Praça encontrava-se em situação ruim. O piso apresentava buracos em certos pontos e alguns bancos precisavam de manutenção, enquanto os canteiros estavam maltratados, com pouca vegetação.

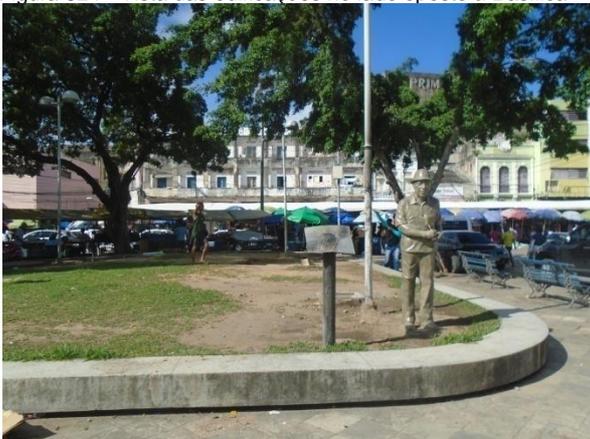
Figura 324 - Vista das edificações no lado oposto à Basílica

A grande presença de barracas impactava também no que diz respeito ao conjunto edificado em seu entorno, que praticamente não apresentava relação com a Praça, pois a partir dela a apreensão visual dos edifícios a partir do ponto de vista do pedestre ficava prejudicada.

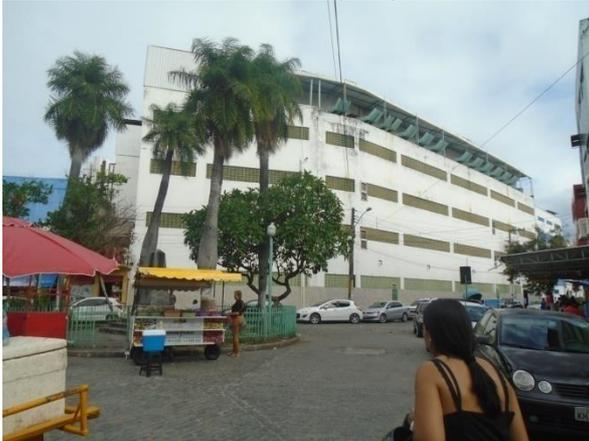
Figura 365 - Entorno da Praça da Restauração, vista para a Rua do Jardim (2018)

remembrados (ver parcelamento original na Figura 358), que correspondem uma grande loja voltada para a Rua das Calçadas, ficando apenas uma extensa fachada voltada para a Praça da Restauração e para a Rua do Jardim (Figura 365). Em termos de tipologia, encontram-se casas sem recuos, edifícios horizontais sem pódio e sem recuos e um edifício vertical de 5 pavimentos sem pódio e sem recuos. Esses últimos correspondem às transformações das tipologias originais, majoritariamente casas térreas, conforme dados de gabarito. Isso se reflete no estado de preservação do conjunto da Praça, majoritariamente substituído. O estado de conservação das edificações está entre bom e regular, com alguns exemplares em estado precário.

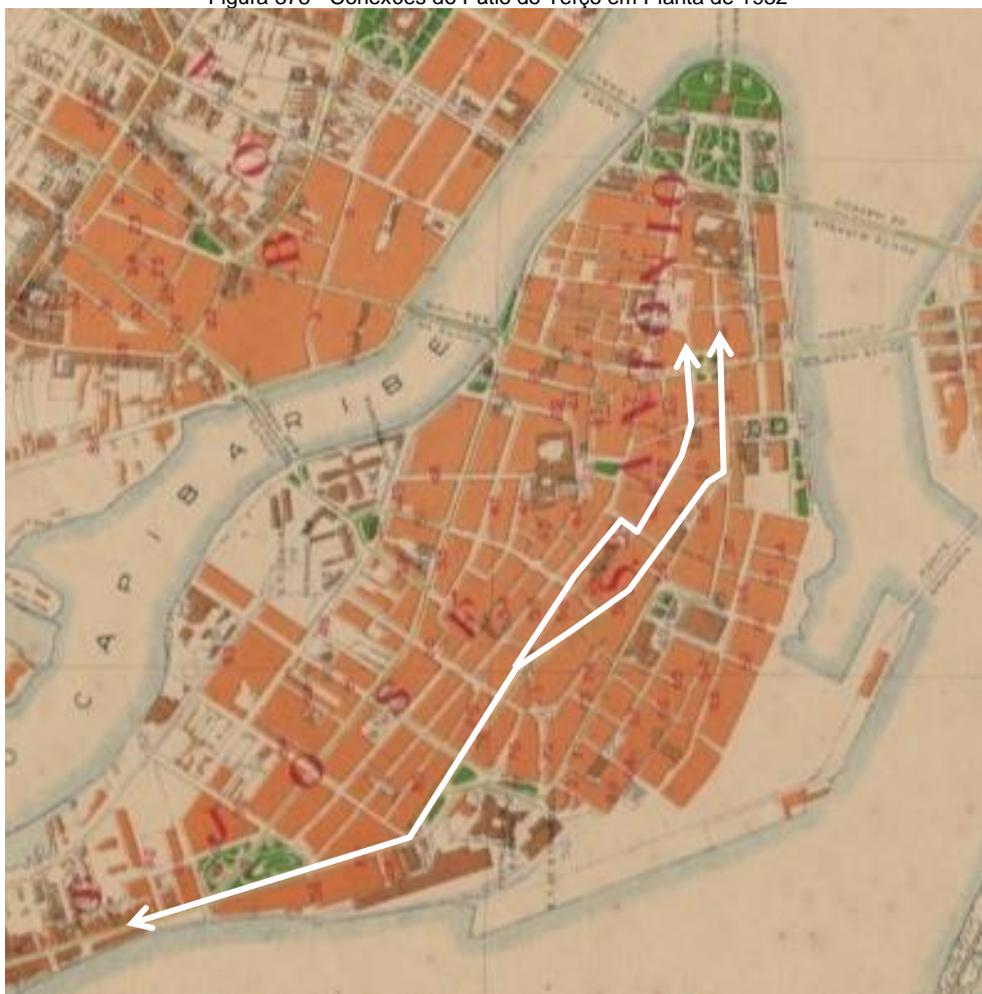
Figura 378 - Conexões do Pátio do Terço em Planta de 1932

Em termos de configuração, o Pátio do Terço não possui uma característica fechada como a maioria dos Pátios de Antônio Vaz. Trata-se de uma Rua (atualmente Rua Vidal de Negreiros), que é mais alargada em sua porção mais próxima à Igreja, a qual chamamos de Pátio. Esse espaço urbano tem grande importância na articulação de caminhos que ligam o norte da Ilha, em Santo Antônio, ao sul, para além dos limites de São José, através da histórica Rua Imperial, que faz a conexão com Afogados, no continente.

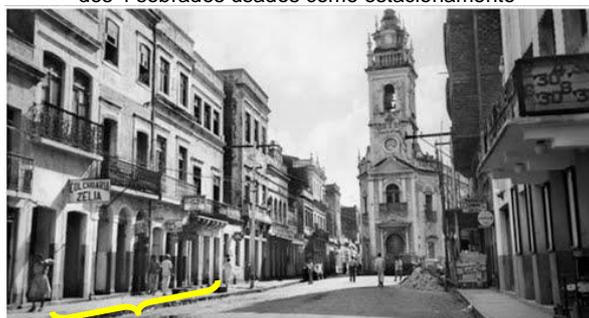
Figura 385 - Pátio do terço, sem data, com demarcação de 3 dos 4 sobrados usados como estacionamento

Ambos os casos envolvem grandes alterações na ambiência do Pátio, tanto em termos formais – pelo vazio provocado no conjunto devido ao terreno – quanto de dinâmica urbana, por contar com quatro sobrados que não possuem usos ativos para o passeio, com somente um deles com abertura para carros, e os outros mantendo-se fechados. Ao lado do terreno, existe uma galeria que é também fruto da unificação de imóveis e, embora já estivesse presente no período de classificação da ZEPH, altera a escala geral das edificações do Pátio, por sua horizontalidade. Além disso, é possível perceber nas imagens abaixo que diversas edificações sofreram acréscimo de pavimentos, fazendo com que, atualmente, o gabarito predominante seja entre 3 e 4 pavimentos.

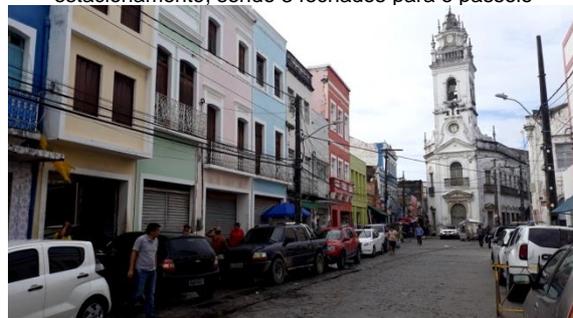
Figura 386 – Vista dos 4 sobrados utilizados como estacionamento, sendo 3 fechados para o passeio

⁴⁴ O estacionamento corresponde a dois lotes que se encontram atualmente unificados. Em 2013, foi apresentado projeto para a construção de um edifício garagem, o qual foi negado conjuntamente com o IPHAN, por não atender aos parâmetros e à escala do lugar. Não houve apresentação de nova proposta.

⁴⁵ Para esse conjunto, foi apresentado projeto de instalação de um *shopping* popular com estacionamento. O projeto foi aprovado, mas ainda não teve início sua execução.

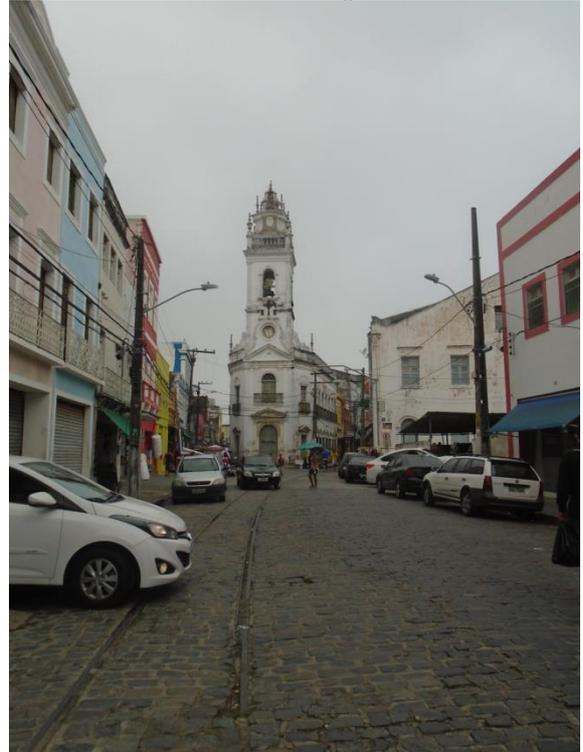
Figura 388 - Vazio na composição das fachadas devido ao terreno no local dos antigos sobrados

A tipologia predominante é a dos sobrados, havendo algumas casas sem recuos e edifícios horizontais sem pódio e sem recuos. O estado de preservação é muito variado, havendo imóveis modificados (sobretudo no pavimento térreo, com a alteração das aberturas originais para uma única porta), descaracterizados, substituídos e demolidos (no terreno). O único imóvel avaliado como preservado foi a Igreja. O estado de conservação também é variado, com imóveis em bom estado, regular e precário, sobretudo no caso dos sobrados convertidos em estacionamento, cuja ausência de coberta e de estruturas de amarração das paredes externas os coloca em risco.

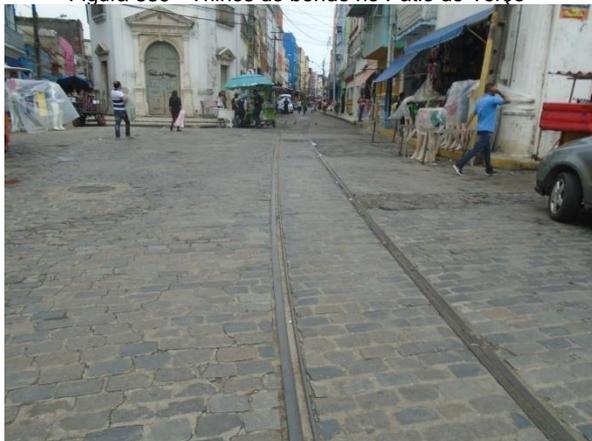
Figura 389 - Trilhos do bonde no Pátio do Terço

O espaço público em si ainda apresenta os trilhos dos bondes visíveis sobre o calçamento em paralelepípedos como elemento de interesse, e a Igreja como principal ponto focal. Os passeios são muito ocupados com mostruários das lojas, sobretudo de tecidos, plásticos e roupas, sendo difícil transitar por eles – em alguns casos, os manequins de roupas ocupam também o espaço do Pátio. Nas proximidades dos acessos às Ruas das Águas Verdes e Direita, o comércio informal começa a se adensar.

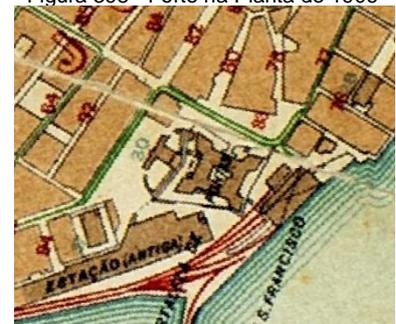
Figura 398 - Forte na Planta de 1906

Na década de 1870, foram construídas no entorno do Forte as instalações da *Recife Drainage Company Limited*, uma empresa organizada em Londres que ficou responsável pelo sistema de esgotos da cidade. Essa nova construção⁵⁰ aparece já na planta de 1876, sendo ampliada na Planta de 1906 (Figura 398). Naquele período, percebe-se que permaneciam dois espaços públicos cercado o Forte, um voltado para a Vidal de Negreiros e outro que se ligava com antigas ruas de São José, como as Ruas do Forte, do Jardim e das Calçadas. A conexão entre esses dois espaços era prejudicada por uma pequena quadra.

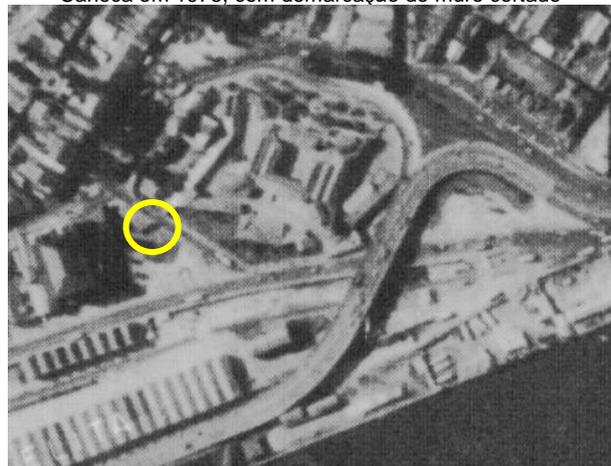
Figura 404 - Praça das Cinco Pontas e espaço da Praça Frei Caneca em 1975, com demarcação do muro cortado

O espaço resultante foi ainda cortado por um prolongamento da Rua do Peixoto, que também seccionou um muro que delimitava essas estruturas e resultou num espaço residual próximo à Matriz de São José, onde posteriormente foi implantada a Praça Frei Caneca. A denominação da Praça é uma homenagem ao Frei que, como posteriormente exposto, teve suas vestes sacras retiradas no Pátio do Terço. Uma vez que nenhum algoz aceitou enforcá-lo, ele foi levado a pé até o largo das Cinco Pontas, sendo ali arcabuzado. Em homenagem a ele, em 1917, o IAHGP afixou uma lápide no muro que foi cortado, o qual se mantém até hoje nesse espaço público, juntamente com um busto e outras placas comemorativas.

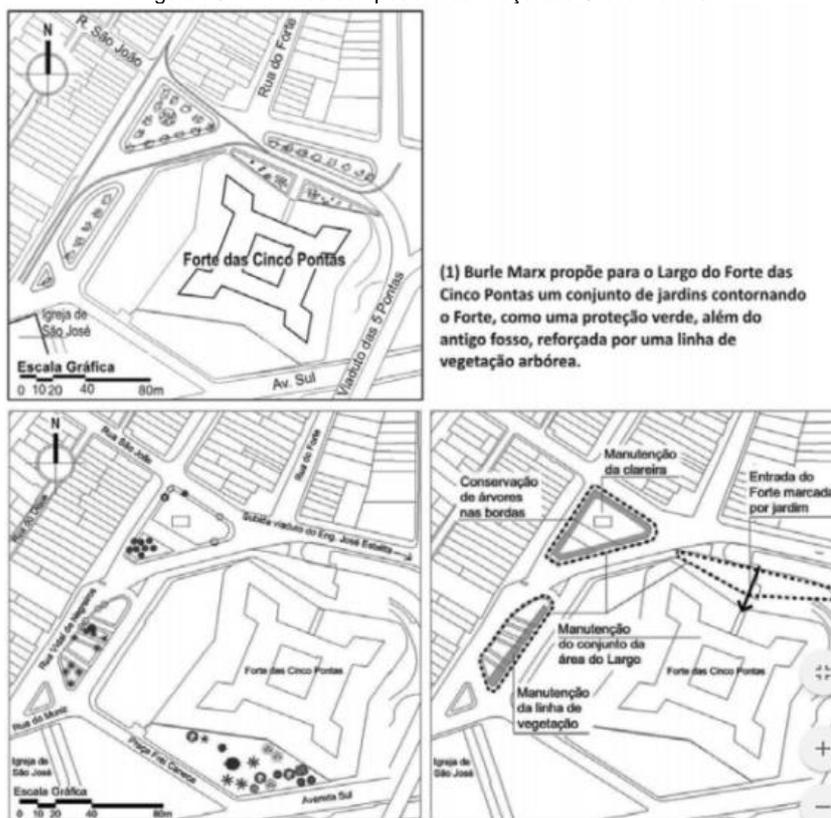
Figura 407 - Análise compositiva da Praça das Cinco Pontas

Atualmente, o jardim é composto por cinco partes que acompanham o traçado das vias lindeiras e a borda do fosso de entrada do Forte, tendo as árvores como elemento de ligação desse conjunto. A maioria dessas partes possui formato triangular característico de sua definição recortada pelas vias, sendo dotadas de um canteiro central com vegetação arbustiva e árvores nas bordas. Em 2008, foi inaugurado na praça o Monumento ao Maracatu – escultura de Abelardo da Hora que retrata um cortejo de maracatu-nação voltado para o Pátio do Terço.

o espaço público sofreu redução de sua área. Na última intervenção ali realizada, em 2000, foram construídos canteiros elevados, cujas bordas servem como bancos, além de instalados bancos com encostos, não previstos por Burle Marx. Apesar disso, “mantém-se o traçado que define os jardins e praticamente todo o recorte da área do Largo projetado por Burle Marx, conservando-se a relação de valorização do Forte pelos jardins que o emolduram e fazem deste conjunto paisagístico um lugar muito especial do Recife” (RECIFE, 2016).
