Plano de Preservação do Patrimônio Cultural do Recife

Diagnóstico das Zonas Especiais de Preservação do Patrimônio Histórico-Cultural | ZEPH

Sítio Histórico de Santo Antônio e São José ZEPH-10 e 14

Volume 01 – Revisão 01

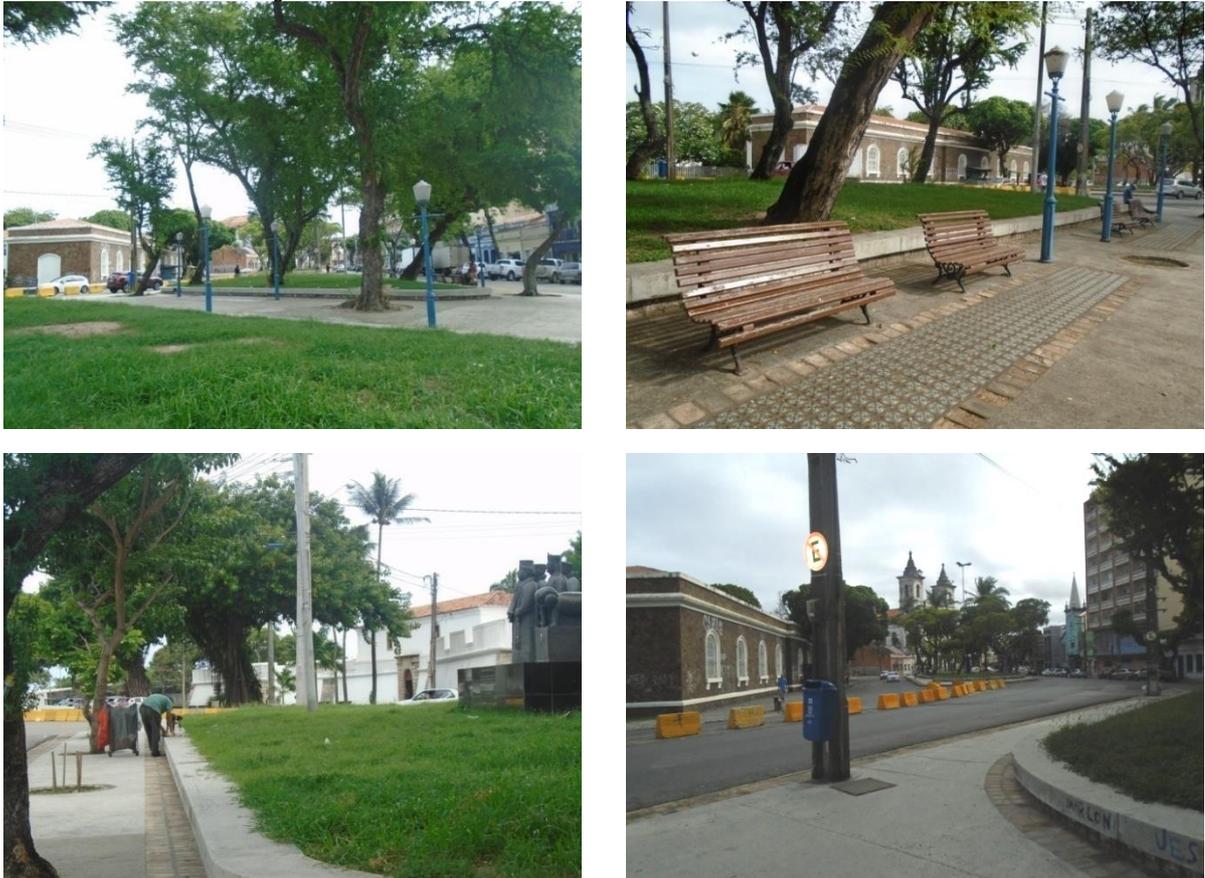
Figura 408 - Vistas dos diversos canteiros da Praça das Cinco Pontas

Em vistoria de campo realizada em 2018, verificou-se que o conjunto da Praça das Cinco Pontas é um espaço público fragmentado, cortado por diversas vias com médio fluxo de veículos. Em seu entorno circulam diversas carroças com mercadorias relacionadas ao comércio local. O fluxo de transeuntes, por sua vez, é baixo, apesar da qualidade do espaço público – bem sombreado, ventilado e com bancos para sentar. A sensação de insegurança torna-se um obstáculo, contribuindo para um maior esvaziamento da Praça. No jardim de acesso ao Forte, próximo à entrada do estacionamento que existe sob o viaduto, foi registrada a presença de uma população de rua que conta inclusive com crianças em situação vulnerável.

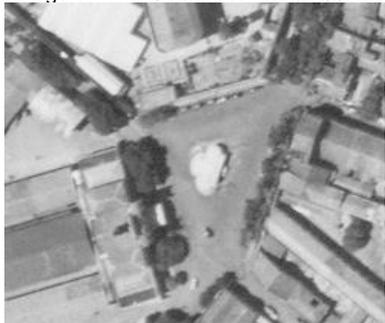
Figura 422 - Ortofotocarta de 1951

A partir da metade do Século XX, a Praça passou por nova transformação. A ortofotocarta de 1951 registra um espaço muito reduzido e sem nenhum traço da configuração anterior. Já na ortofotocarta de 1975, verificamos que já foi implantado o espelho d'água existente até os dias atuais, mas ainda não havia vegetação. Foi provavelmente nesse período que a Praça ganhou o nome de Visconde de Mauá⁵¹. Na Praça constava a seguinte informação (GUERRA, 1960, p. 110):

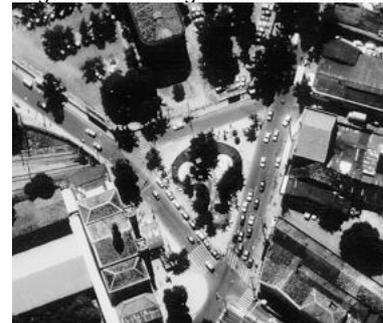
Figura 424 - Fotografia aérea de 1997

Importa observar que se trata do mesmo período em que foi inaugurado o Museu do Trem na Estação Central (1972) e que a Casa de Detenção foi fechada (1973) e restaurada para implantação da Casa da Cultura (1976). Na fotografia aérea, percebe-se que o espelho d'água ganhou um canteiro vegetado ao seu redor, com arborização.

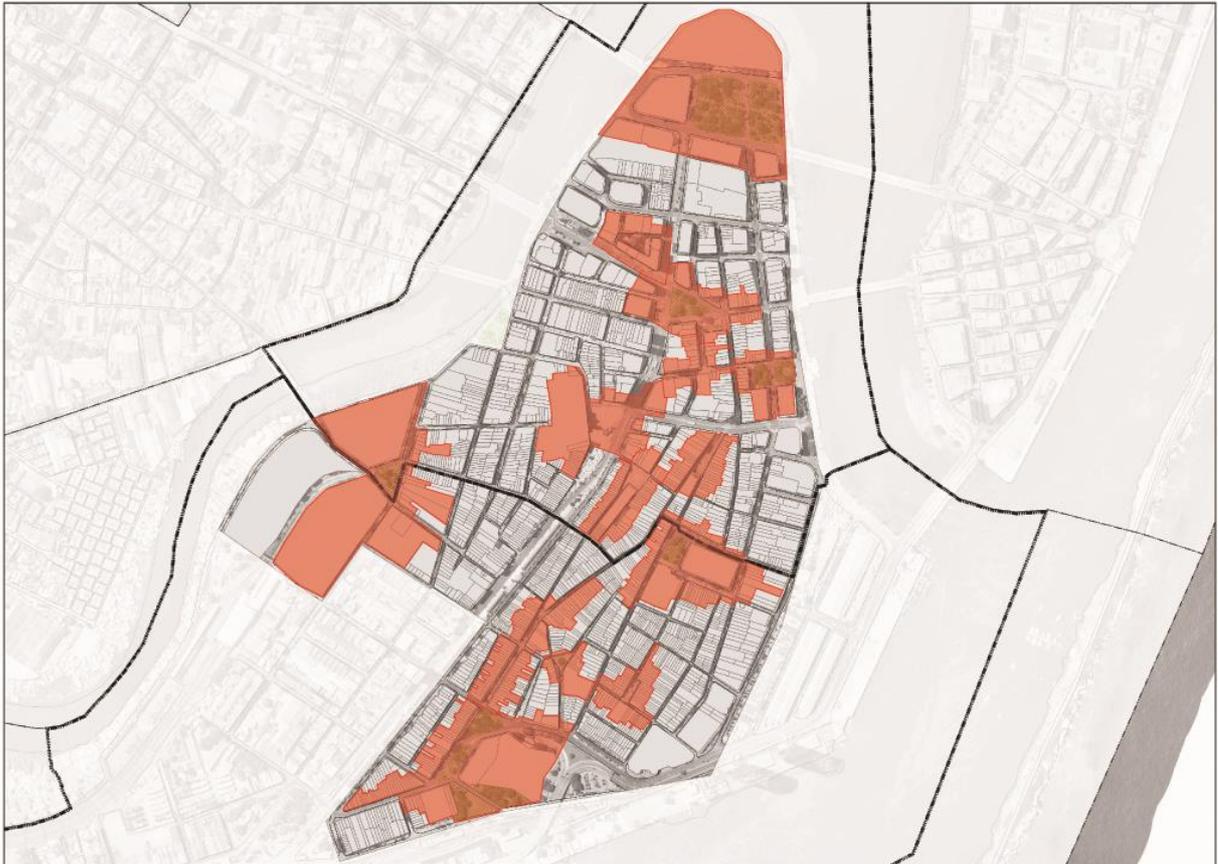
Figura 429 - Áreas de influência dos espaços públicos nas ZEPH-10 e 14

O mapa que ilustra todos os polígonos na área das ZEPH-10 e 14 permite verificar a continuidade espacial existente entre grande parte desses espaços públicos, com exceção da Praça da República, na ponta norte de Santo Antônio, e da Praça Visconde de Mauá, na área de ocupação mais recente nos limites dos dois bairros. No entanto, mesmo essas situam-se a apenas poucas quadras de distância dos espaços mais próximos. Em Santo Antônio, todos os outros espaços públicos possuem áreas de influência diretamente conectados, enquanto que em São José, a ocorrência dos poucos que não se conectam com os espaços vizinhos se dá em virtude de poucos lotes, o que em termos de dinâmica urbana não configura de fato uma separação.

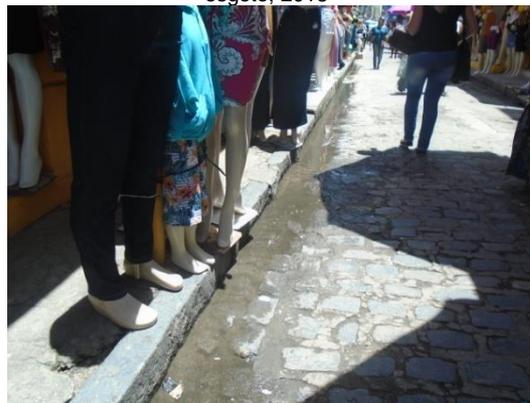
Figura 443 - Rua das Águas Verdes, com acúmulo de esgoto, 2018

Outro problema que atrapalha muitas ruas do centro é a presença de pontos onde há buracos na via, ou na própria sarjeta das ruas, em que se acumula água tanto das chuvas, como do esgoto, e que se misturam com a sujeira já presente na rua – é o que acontece na Rua Direita, no Mercado de São José, na Rua das Águas Verdes, entre outros. Durante as vistorias, inclusive, foi possível notar pontos de vazamento de encanções tanto dos prédios como do esgoto da rua, como foi no Mercado de São José, onde os feirantes do entorno indicaram que pequenas perfurações no encanamento do prédio acarretam o vazamento de água para a calçada. Na Rua Diário de Pernambuco também foi percebido vazamento na caixa de inspeção de abastecimento de água, havendo desperdício de água limpa.

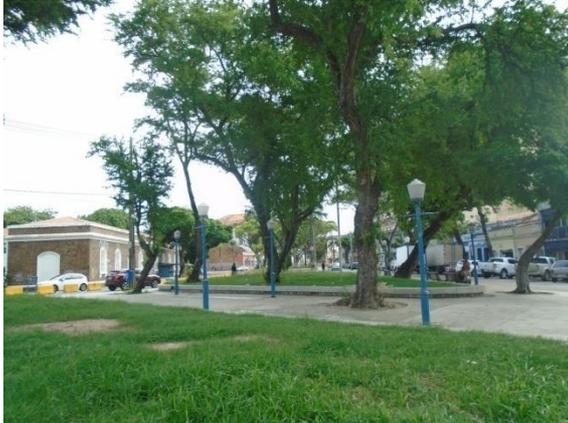
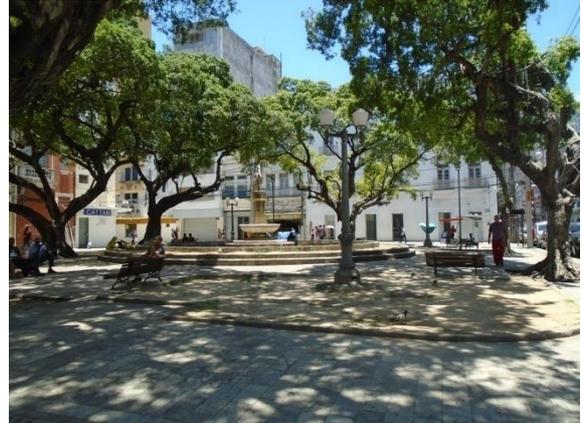
Dom Vital e Praça Dezessete, são utilizados postes sem fio, que melhoram a ambiência ao eliminar a poluição visual da fiação elétrica.

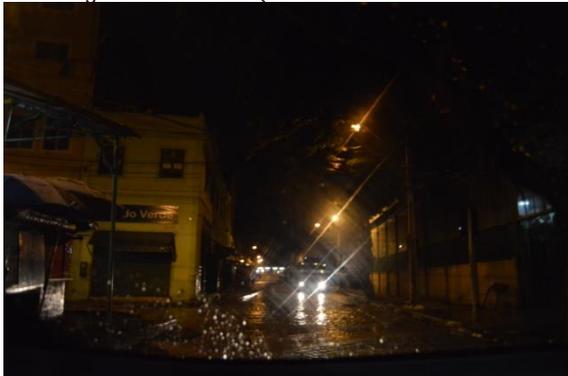
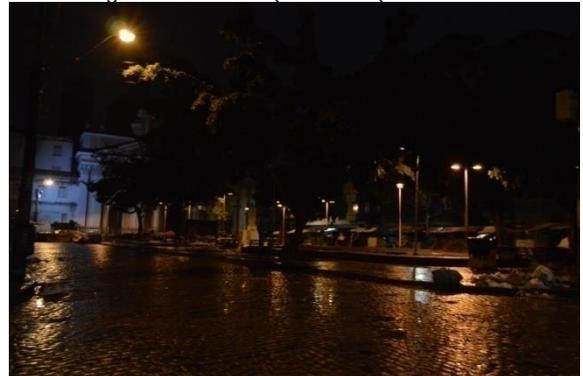
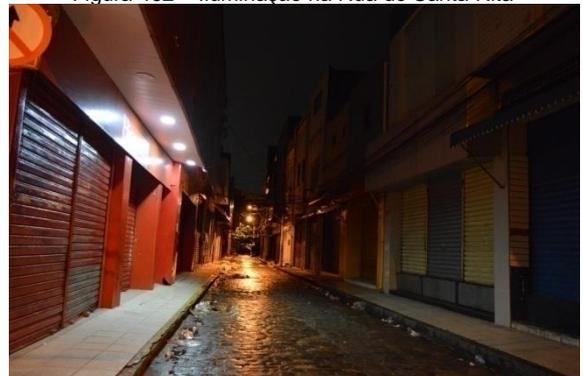
Em relação à iluminação, fotos de vistorias noturnas cedidas por Isabela Dutra ilustram uma iluminação urbana pouco eficiente, para a qual contribui o fato de que praticamente todos os imóveis encontram-se fechados. A pesquisadora identificou boa iluminação na Rua das Calçadas e Rua Santa Cecília, com os trechos com mais baixa iluminação no entorno do Mercado e na Rua do Nogueira. Trata-se, no entanto, de pesquisa realizada num pequeno recorte das ZEPH, delimitado pela Praça Dom Vital e Ruas das Calçadas, Santa Rita e Coração de Maria.

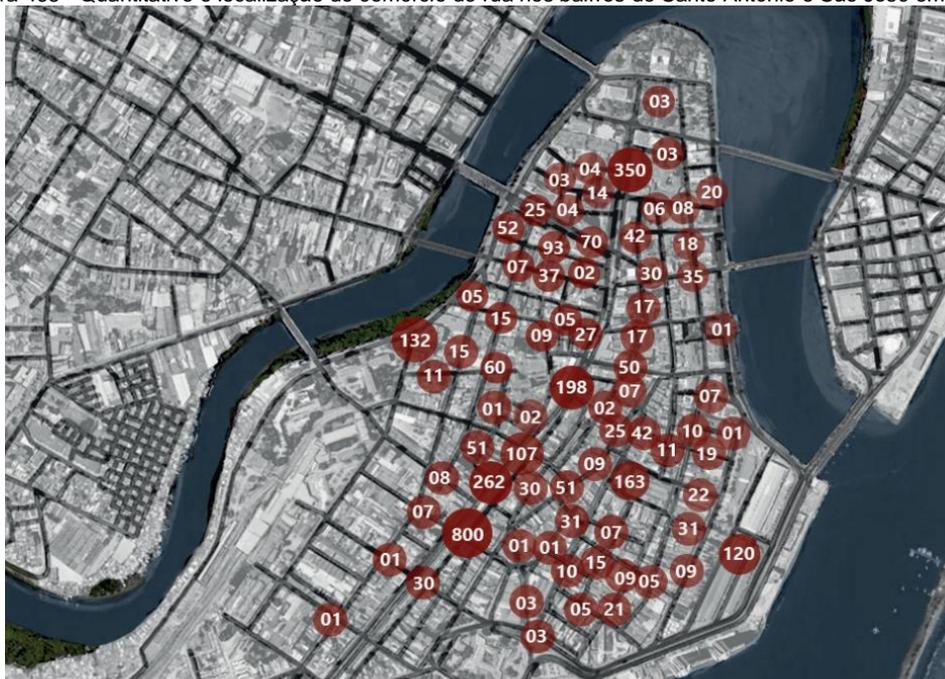
Figura 468 - Quantitativo e localização do comércio de rua nos bairros de Santo Antônio e São José em 2019

O mapa acima, elaborado pelo Laboratório das Paisagens Culturais da Universidade Católica de Pernambuco, a partir dos dados fornecidos pela Gerência de Comércio Informal, mostra o quantitativo e localização dos comerciantes de rua cadastrados. Podemos notar que a maioria dos ambulantes se encontra na Avenida Dantas Barreto, no Cais de Santa Rita e próximo à Estação Central. Nas ruas das Calçadas, Direita, Tobias Barreto, das Águas Verdes e Santa Rita também há uma concentração maior de comércio informal.

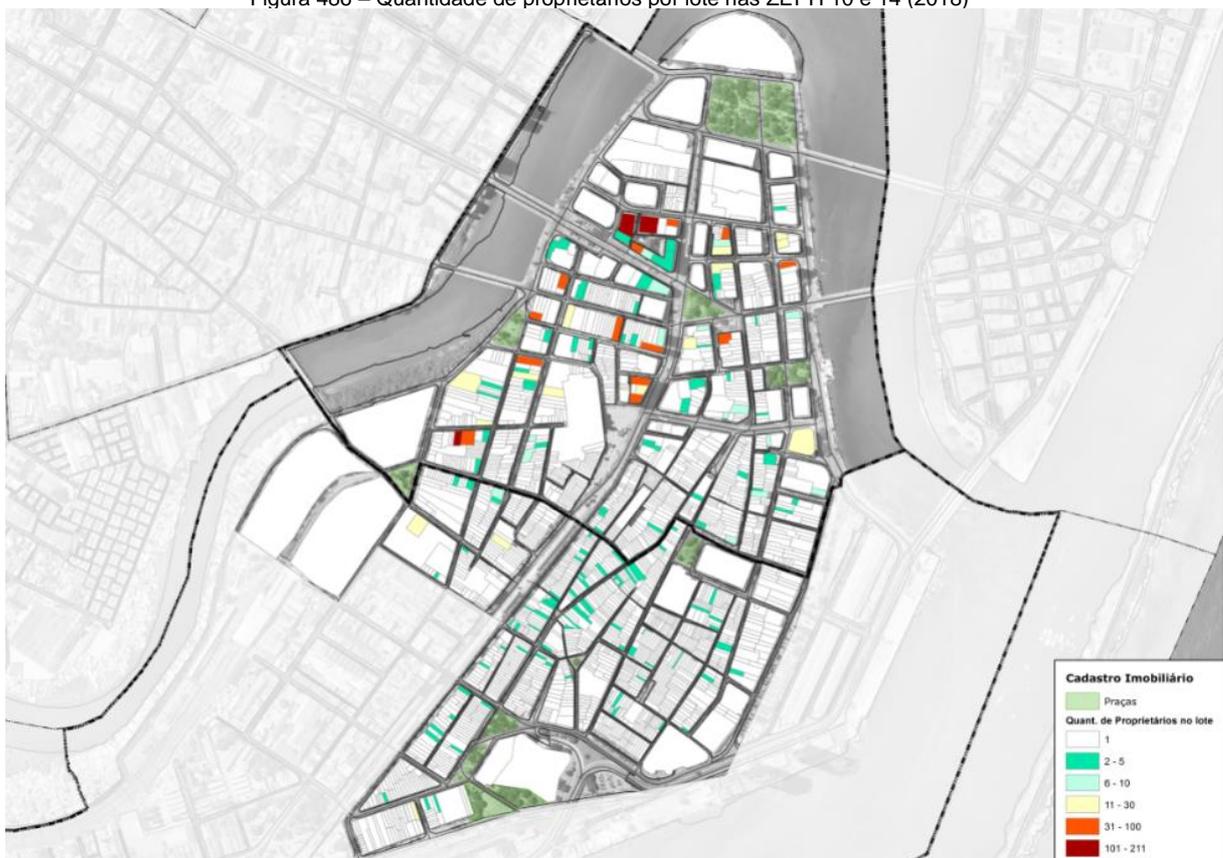
Figura 486 – Quantidade de proprietários por lote nas ZEPH 10 e 14 (2018)

Nas ZEPH-10 e 14, os lotes de propriedade múltipla concentram-se no bairro de Santo Antônio e correspondem, em sua maioria, a edificações que possuem subunidades entre salas de comércio e serviços, apartamentos, entre outros usos. Dessa maneira, os lotes com mais de 100

lotes no total, dos quais 161 possuem mais de um sequencial, com proprietários diferentes, e 2129 lotes possuem um único proprietário (mesmo que haja mais de um sequencial no mesmo lote). Os dados mostram que a grande maioria dos lotes possui apenas um proprietário. A distribuição espacial, assim como a quantidade de proprietários por lote, encontra-se ilustrada na Figura 486.

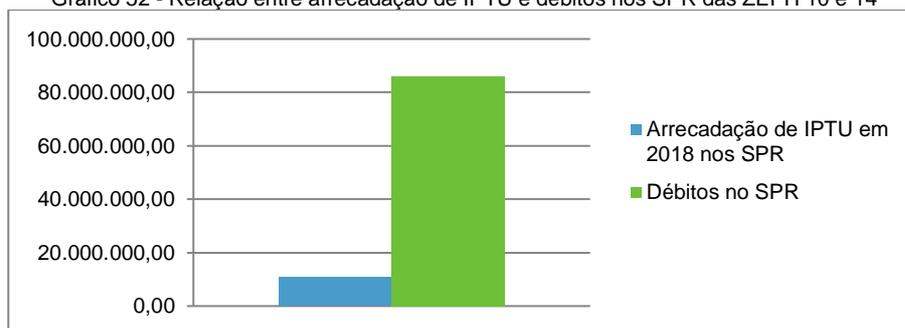
Gráfico 52 - Relação entre arrecadação de IPTU e débitos nos SPR das ZEPH 10 e 14

Assim sendo, verificou-se que o potencial de pagamento de IPTU dos SPR das ZEPH-10 e 14 para 2018 era de R\$ 10.810.484,13, o que corresponde a 12,57% da dívida, que, como dito, chega a R\$ 85.969.531,92, ou mais do que 8 vezes o valor total de arrecadação em 2018 (Gráfico 52).

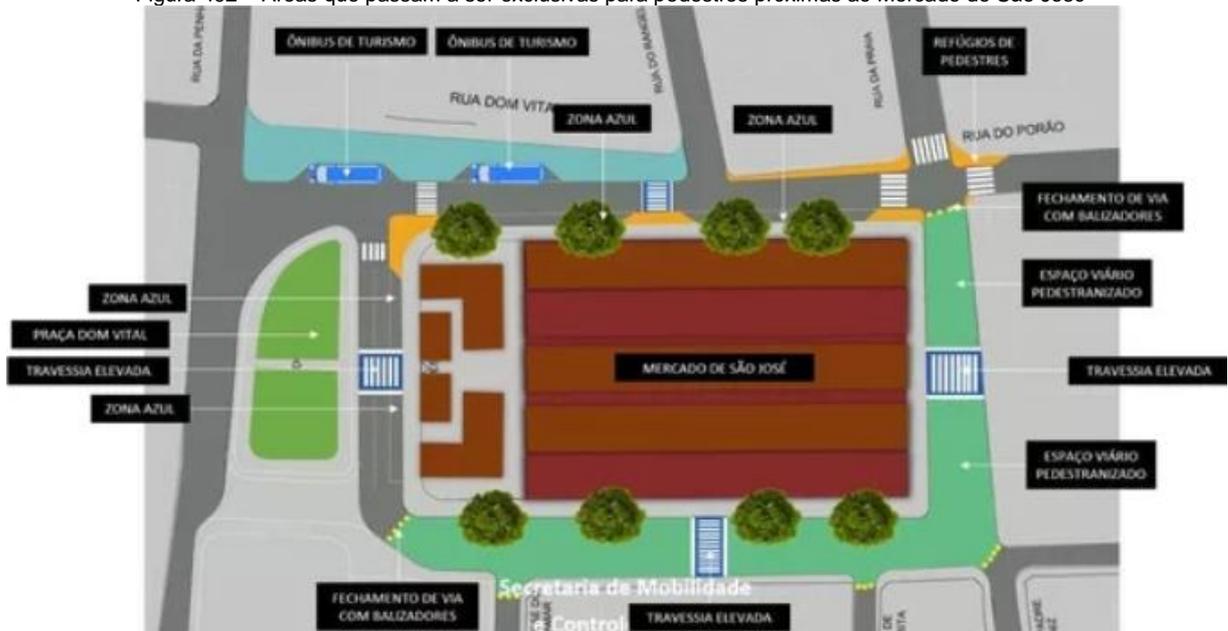
Figura 492 – Áreas que passam a ser exclusivas para pedestres próximas ao Mercado de São José

Sendo o centro antigo da cidade uma área atrativa devido aos serviços, comércio e lazer e ao fluxo de transportes coletivos, as ruas possuem alto fluxo de pessoas, por isso, os deslocamentos dentro das ZEPH-10 e 14 são importantes indicadores da dinâmica espacial nessas áreas. Com o intuito de melhorar a mobilidade do entorno do Mercado de São José, espaço de grande atração desses deslocamentos, desde setembro de 2019 a Secretaria de Mobilidade e Controle Urbano (SEMOC) está executando o plano de reordenamento daquela área (Figura 492).

Para tanto, os feirantes de frutas e verduras que historicamente ocupavam o entorno imediato do Mercado foram realocados para o novo Centro Comercial do Cais de Santa Rita. Já os vendedores de ervas foram transferidos para um anexo do mercado, entre o Cais de Santa Rita e a Praça Dom Vital (na confluência entre as Ruas da Praia e Padre Muniz). Duas ruas serão pedestrianizadas com faixas elevadas de acesso ao Mercado e nas outras duas ruas serão disponibilizadas vagas para zona azul e ônibus de turismo.

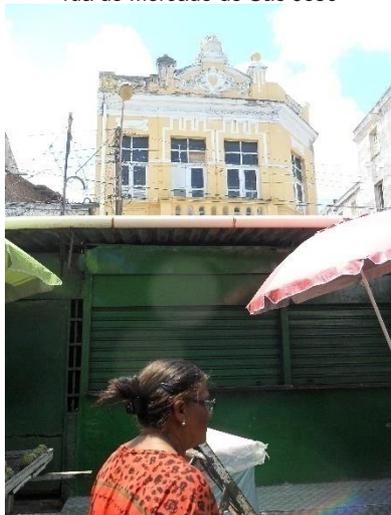
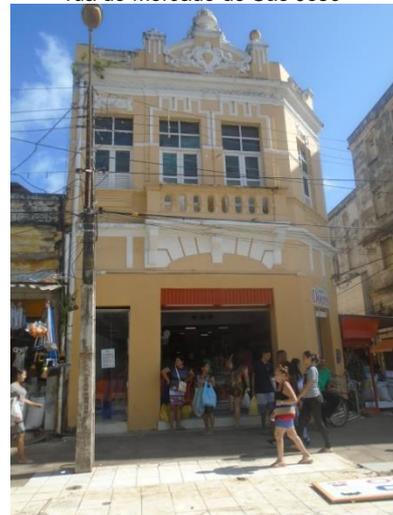
Essa remodelação dos fluxos nesse espaço, além dos aspectos relativos à mobilidade, também viabilizou uma questão referente ao patrimônio cultural material: a visibilidade das edificações do entorno do Mercado, antes escondidas pelos fiteiros (Figura 493 e Figura 494), construindo uma nova relação entre usuários e imóveis, ao permitir a redescoberta e contemplação desse conjunto urbano, anteriormente despercebido. Além do descortinar das edificações do entorno imediato do Mercado, a Basílica da Penha, o próprio Mercado e a Praça Dom Vital estão mais visíveis e em destaque para os frequentadores dessa área da cidade.

Figura 493 – Vista de imóvel antes da realocação da feira de rua do Mercado de São José

Figura 494 – Vista de imóvel após a realocação da feira de rua do Mercado de São José

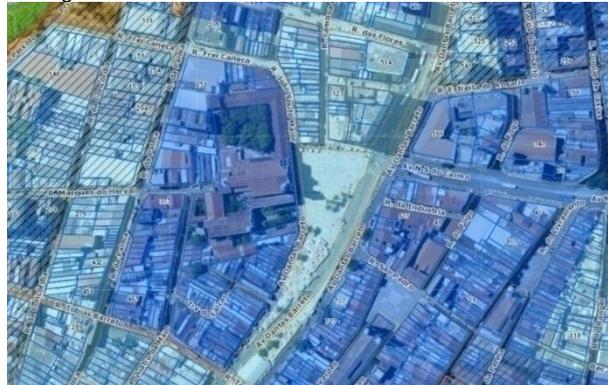
Figura 505 - Zoneamento no entorno do Pátio do Carmo

de Preservação Ambiental, de promover uma transição entre o espaço restrito do SPR e a cidade “regular”. A situação corrente mantém em risco ambientes como o Pátio do Carmo, por exemplo, que possui algumas das suas quadras lindeiras no SPA, conforme a Figura 505.

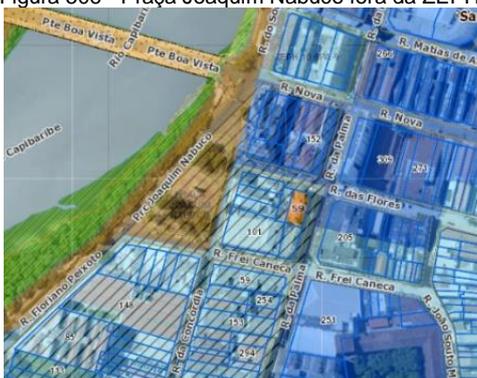
Figura 506 - Praça Joaquim Nabuco fora da ZEPH

No que diz respeito à análise dos polígonos, verificamos que, na ZEPH-10, a criação dos SPR 5 e 6 da ZEPH-10 foi uma alteração de grande coerência, no entanto permanecem problemas quanto à disposição dos SPA, que configuram “ilhas” envolvidas pelos SPR, numa clara inversão da lógica de preservação. A análise dos padrões de ocupação e características tipológicas não corrobora com a continuidade dessa diferenciação entre os SPA e os SPR internamente a essas ZEPH, a qual foi, possivelmente, inicialmente criada devido à ocupação mais recente de algumas áreas transformadas deste sítio, que hoje podem ser consideradas como partes integrais de sua paisagem. Salientamos, também, a problemática da ausência de proteção de importantes bens culturais, como é o caso da Igreja de Santa Rita e o conjunto urbano de seu entorno, do Pátio do Carmo com os imóveis modernos, da Praça Joaquim Nabuco e da Praça Sérgio Loreto.

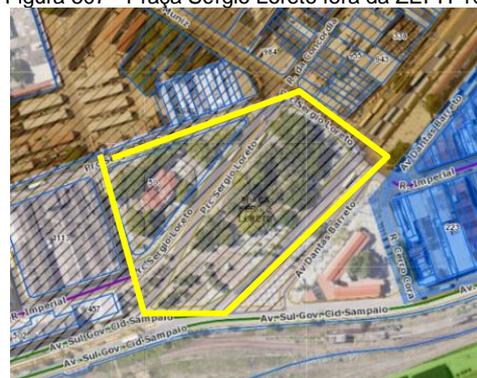
Figura 507 - Praça Sérgio Loreto fora da ZEPH-10

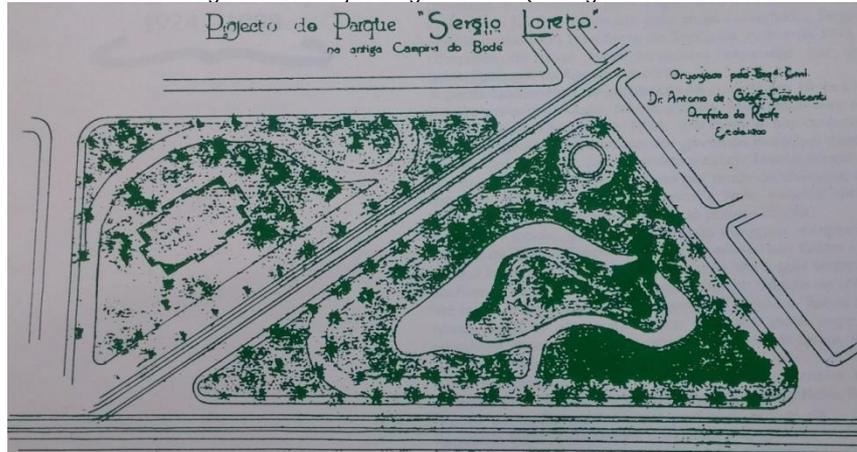
Figura 508 - Projeto original da Praça Sérgio Loreto
